Cliente: **DEALERS CLUB INTERMEDIACOES DE SERVICOS E NEGOCIOS LTDA**

Local: **DEALERS - CAMAÇARI - BA**

Placa: **PJX5G54** Marca: **FIAT** Modelo: **TORO (VOLC 4X4 2.0 16V)** Cód. Molicar: **01509705-5** KM: **178193**  
Chassi: **988226175HKA59768** Motor: **552616747621089** Cor: **VERDE** Comb: **DIESEL** Portas: **4** Ano/Mod: **2016/2017**  
Chassi BIN: **988226175HKA59768** Motor BIN: **552616747621089** Cor BIN: **VERDE** Comb. BIN: **DIESEL** Renavam: **01086031420**  
Câmbio: **não verificado**

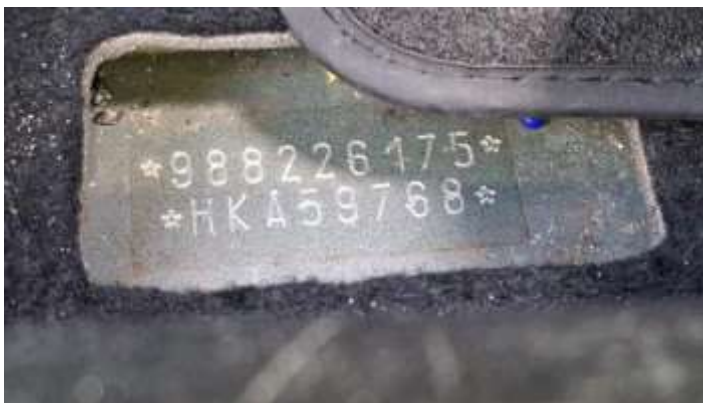
- A) Base da gravação da numeração do chassi:** Preservada, não apresentando anormalidade.  
**B) Numeração identificadora do chassi:** Dentro dos padrões habituais do fabricante, não apresentado anormalidade.  
**C) Base da gravação da numeração do motor:** Preservada, não apresentando anormalidade.  
**D) Numeração identificadora do motor:** Dentro dos padrões habituais do fabricante, não apresentado anormalidade.

Foto da gravação do chassi : 988226175HKA59768

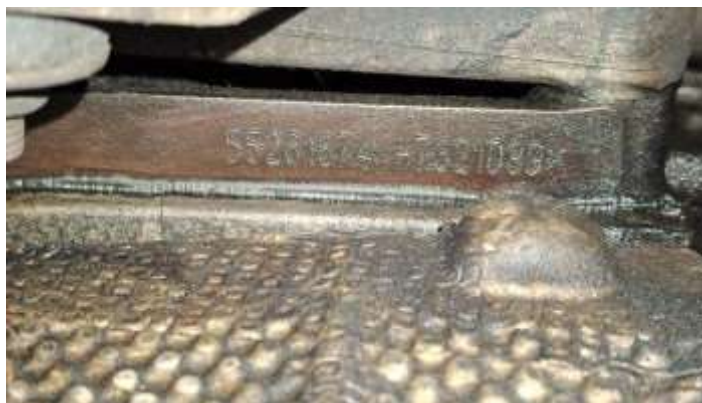
Foto do número do motor : 552616747621089

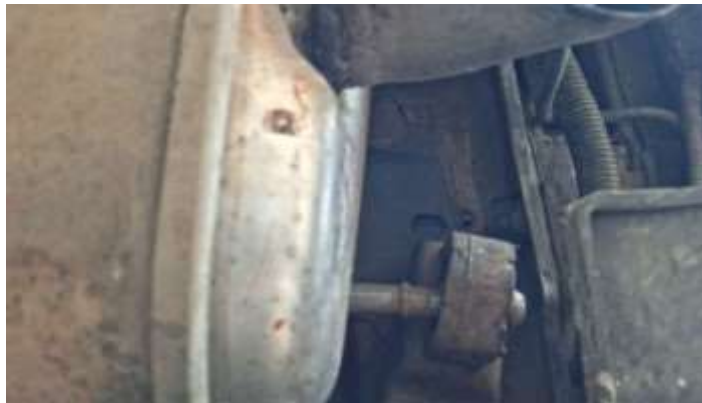
Foto Estrutura Longarina Traseira Direita

Veiculo em bom estado, possui amassados e riscos proveniente de uso, chassi, motor, etiquetas ETA e gravações de vidros dentro dos padrões, longarinas traseiras perfuradas para instalação de engate.

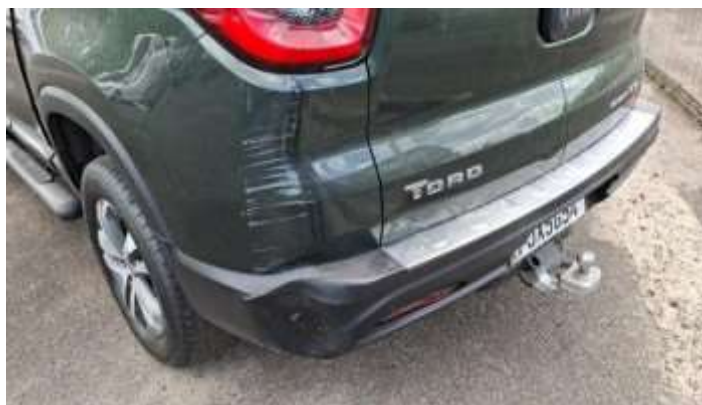
Foto Avaria Pára-Choque Traseiro

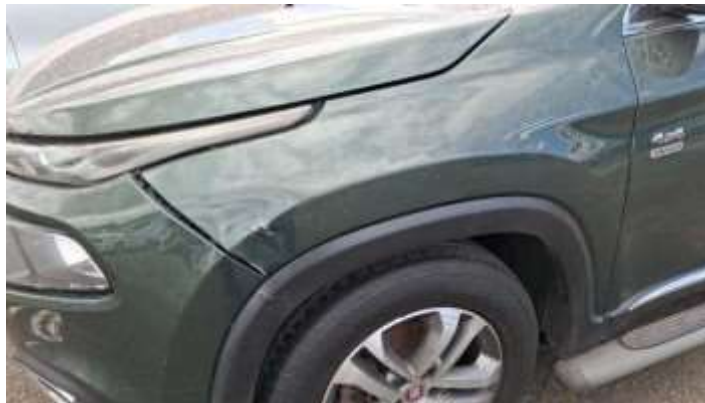
Foto Avaria Pára-Lama Esquerdo

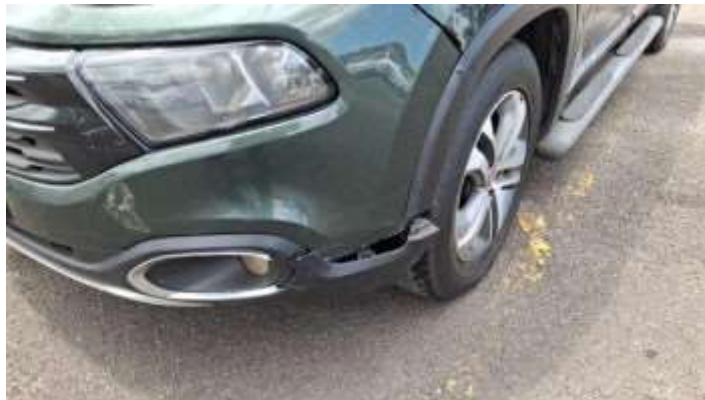
Foto Avaria Pára-Choque Dianteiro

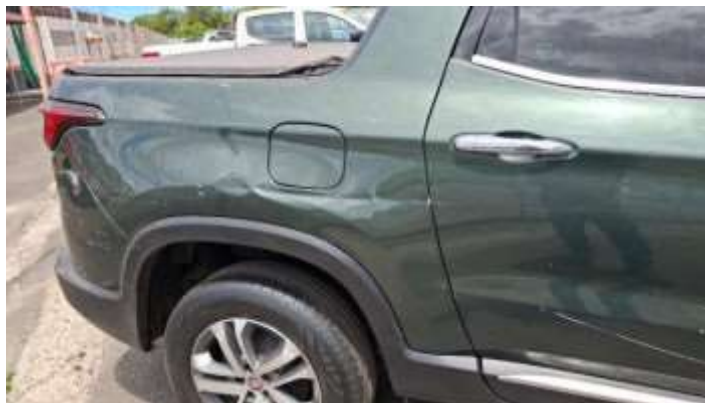
Foto Avaria Lateral Direita

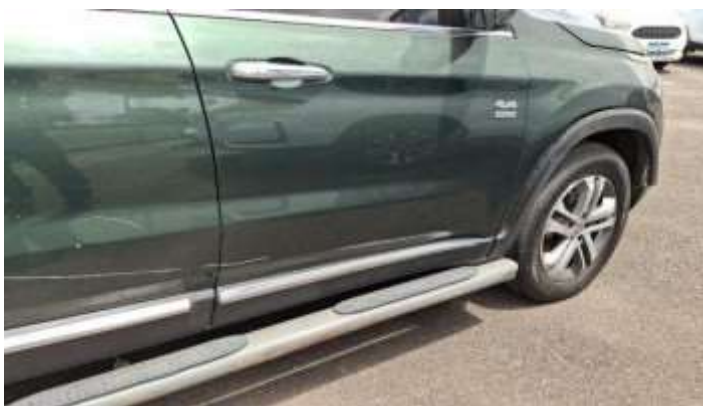
Foto Avaria Porta Direita Dianteira

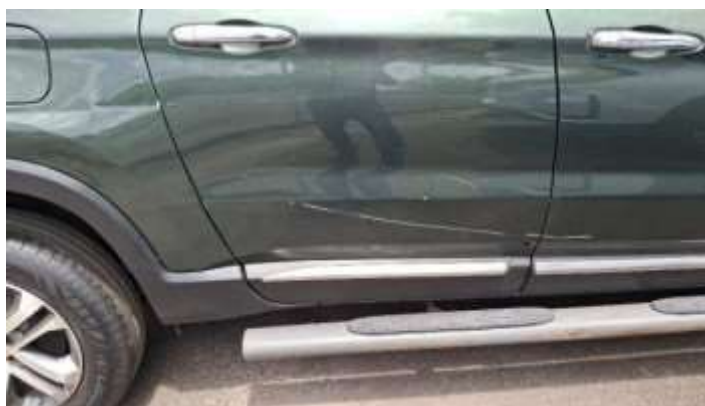
Foto Avaria Porta Direita Traseira
