Cliente: **DEALERS CLUB INTERMEDIACOES DE SERVICOS E NEGOCIOS LTDA**

Placa: **RWC8G13** Marca: **REBOQUE** Modelo: **DOLLY (2e(C/Pneus))** Cód. Molicar: **99801102-2** KM:

Chassi: **94BL0462NNV004749** Motor: Cor: **PRETA** Comb: **NÃO POSSUI** Portas: **0** Ano/Mod: **2022/2022**

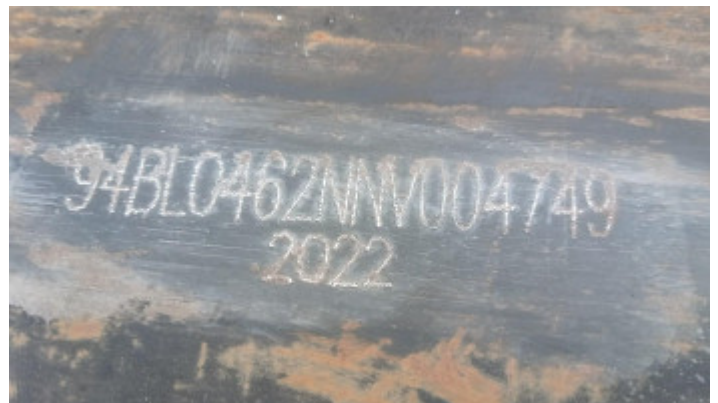
Foto da gravação do chassi : 94BL0462NNV004749

A) Base da gravação da numeração do chassi: **Preservada, não apresentando anormalidade.**

B) Numeração identificadora do chassi: **Dentro dos padrões habituais do fabricante, não apresentado anormalidade.**

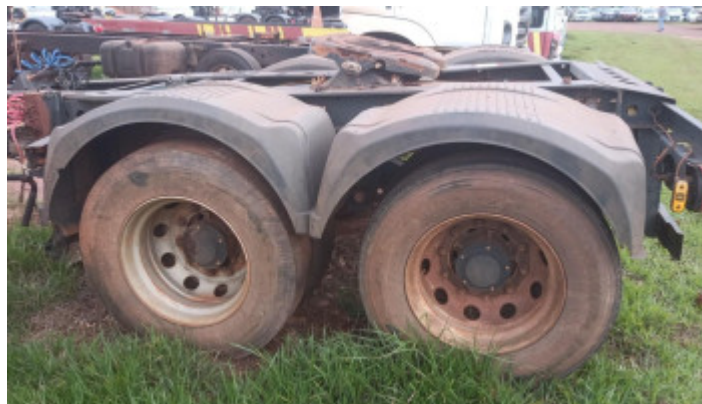
Foto Pneu Dianteiro Esquerdo

Pontos de riscos e amassados decorrentes de uso; Pneus próximo do TWI; Itens de identificação chassi, dentro dos padrões da fabricante.

| Itens | Situação | Descrição |
|---|---|---|
| PNEUS | Troca | |
