Cliente: **DEALERS CLUB INTERM.DE SERVIÇOS E NEGÓCIOS S/A**

Local: **DEALERS CLUB (SUZANO)**

| Placa: <b>fk3j10</b> | Marca: <b>CITROEN</b> | Modelo: <b>AIRCROSS GLX 1.6 16v(Aut.)(FlexStart)</b> | Cód. Molicar: <b>01002716-6</b> | |

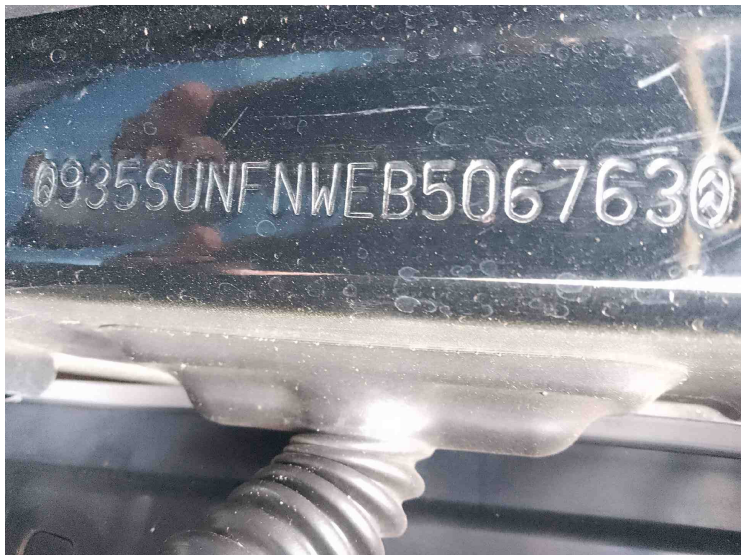
1.2.1 - Dentro dos padrões habituais do fabricante, não apresentado anormalidade.

Foto da gravação do chassi

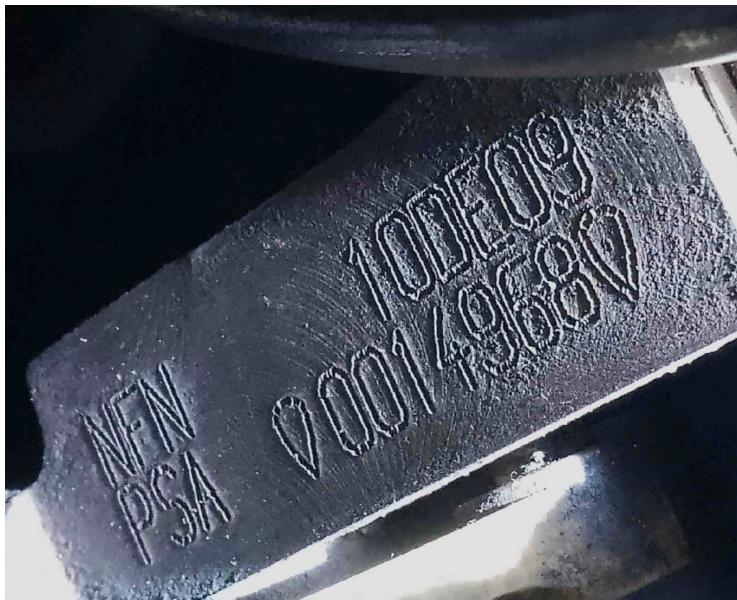
4.2.1 - Dentro dos padrões habituais do fabricante, não apresentado anormalidade.

Foto do número do motor

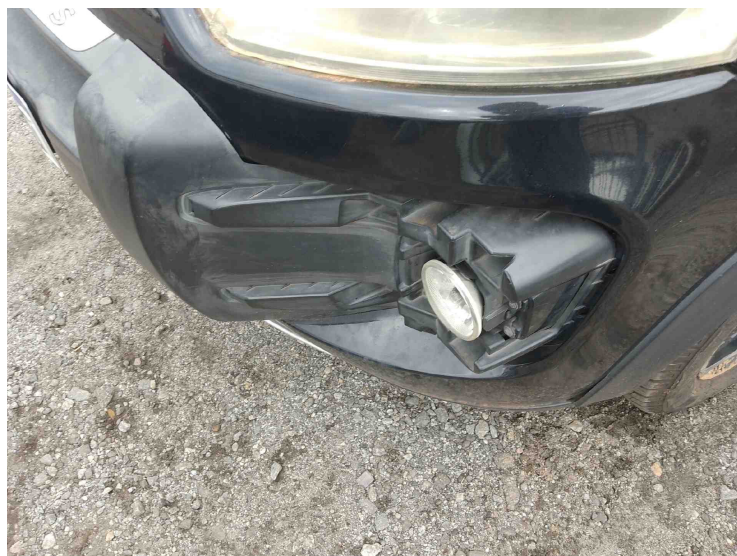
Detalhe da Avaria

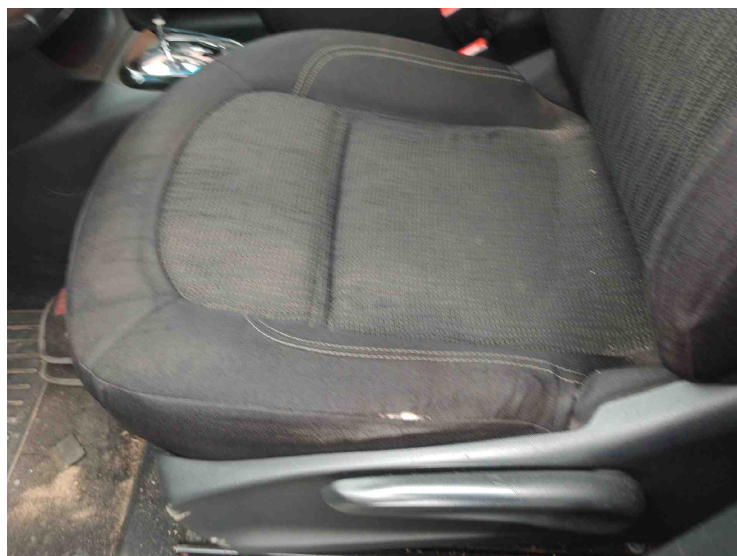
Foto Avaria Banco Dianteiro Esquerdo

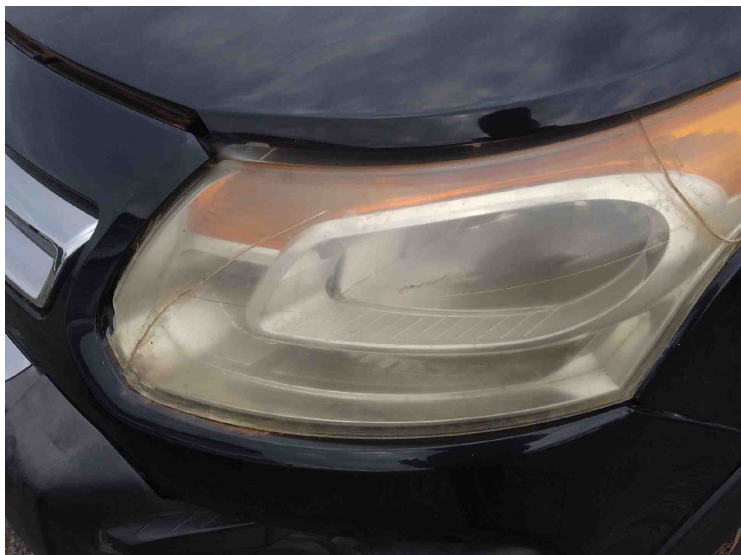
Foto Avaria Farol Esquerdo

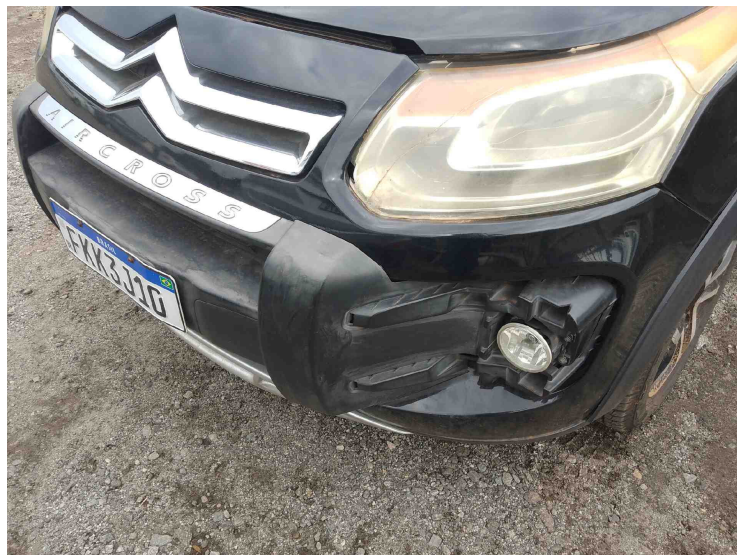
Foto Avaria Pára-Choque Dianteiro

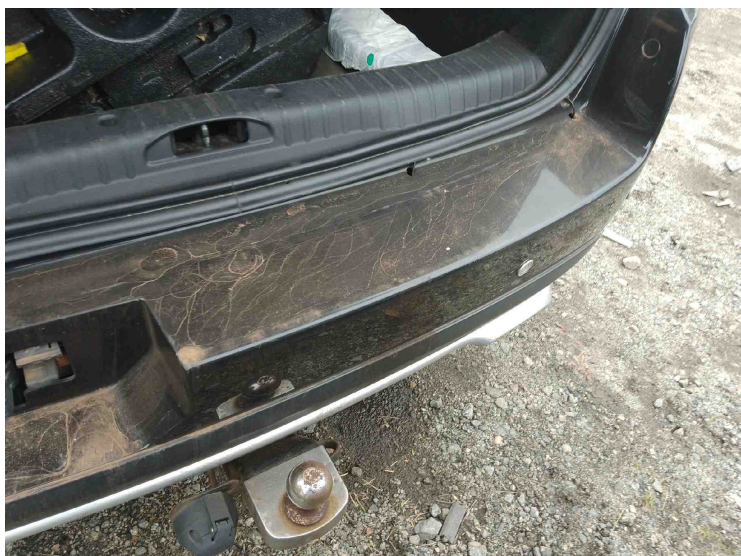
Foto Avaria Pára-Choque Traseiro

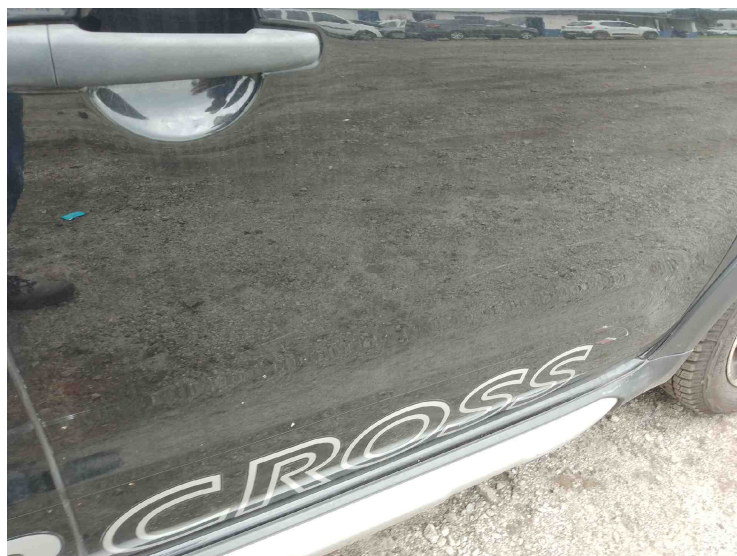
Foto Avaria Porta Direita Dianteira

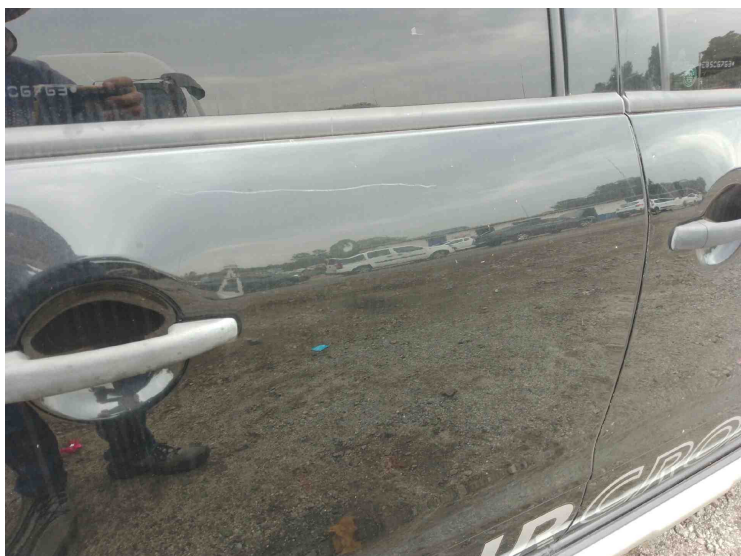
Foto Avaria Porta Direita Traseira
