Cliente: **DEALERS CLUB INTERMEDIACOES DE SERVICOS E NEGOCIOS LTDA**

Local: **DEALERS - GUARULHOS - SP**

Placa: **ENJ5252** Marca: **PEUGEOT** Modelo: **207 HATCH (XR 1.4 8v(Flex))** Cód. Molicar: **03803903-5** KM:

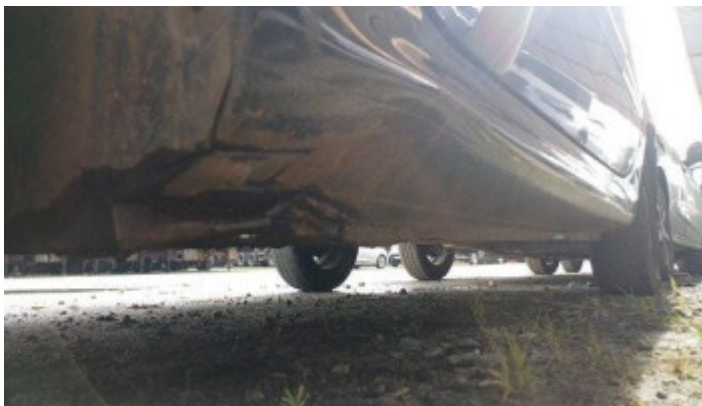
Reprovado devido caixas de ar ambos os lados avariadas, lados esquerdo com vestígios de reparação; Pontos de riscos e amassados decorrentes de uso, pneus próximo do TWI, motor, chassi, etiquetas, gravações dos vidros dentro do padrão, exceto vigia traseiro com (VIS) ausente.

Foto Caixa de Ar Lado Direito

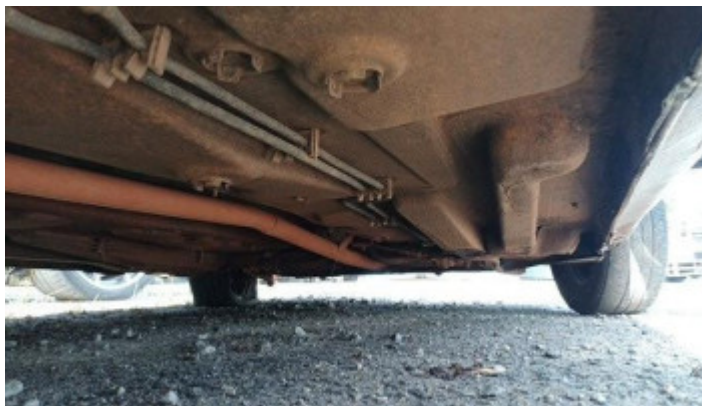
Foto Caixa de Ar Lado Esquerdo

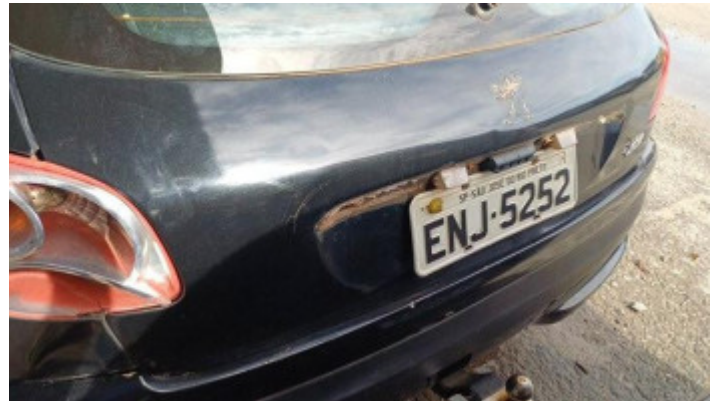
Foto Avaria Pára-Choque Traseiro

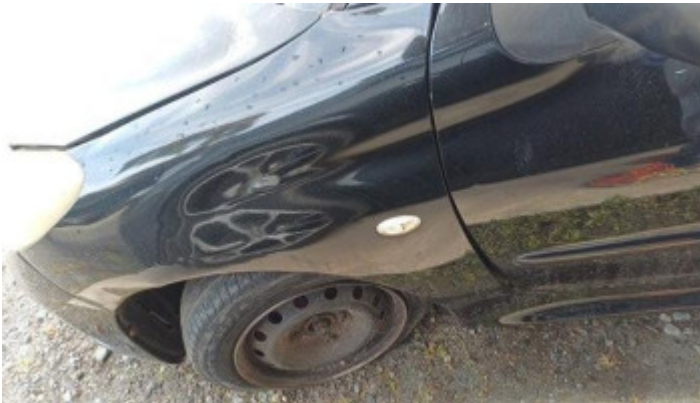
Foto Avaria Lateral Esquerda

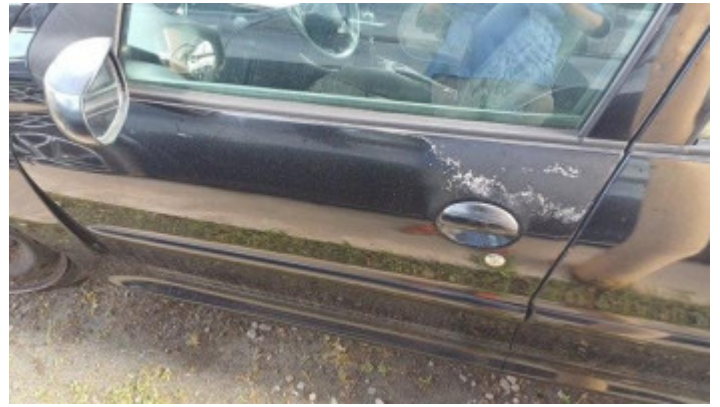
Foto Avaria Porta Esquerda Traseira

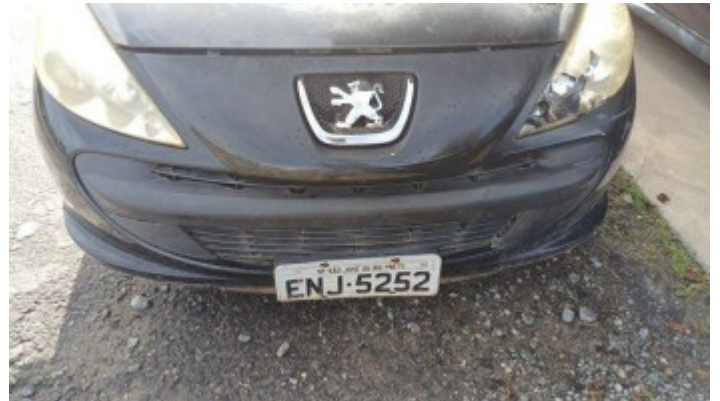
Foto Avaria Farol Esquerdo

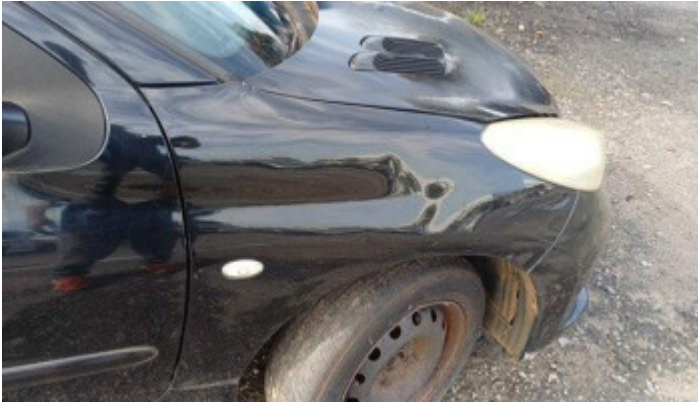
Foto Avaria Lateral Direita
