PLENA VISÃO VISTORIA VEICULAR

## LAUDO DE AVALIAÇÃO

LAUDO Nº 56956 - DATA DE EMISSÃO: 03/08/2026

**STRADA CE WORKING 1.4 8V**

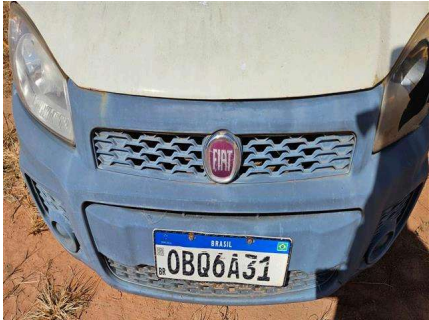
PLACA

✔ **PLACA EM CONFORMIDADE.**

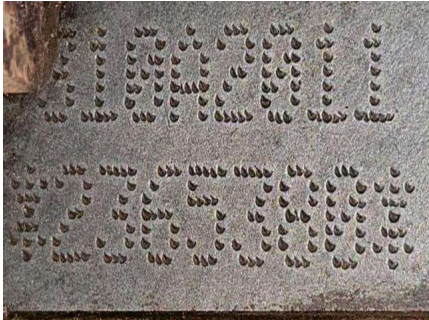
**310A20112365380**

✔ **N. DO MOTOR NO VEICULO É O MESMO DA BIN.**

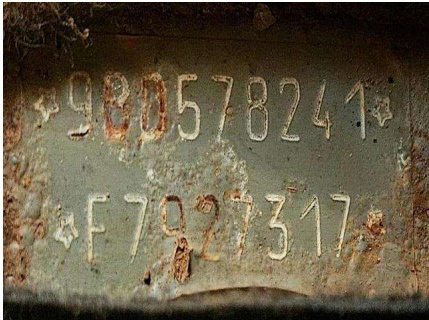
CHASSI

**ILEGIVEL**

**9BD578241F7927317**

✖ **NUMERAÇÃO ILEGÍVEL / DANIFICADA.**

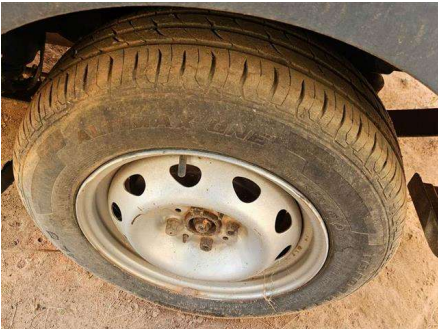
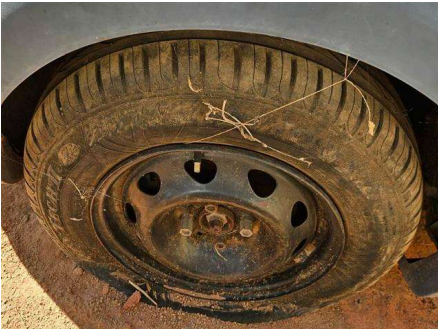
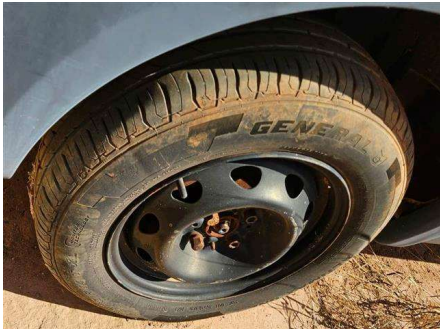
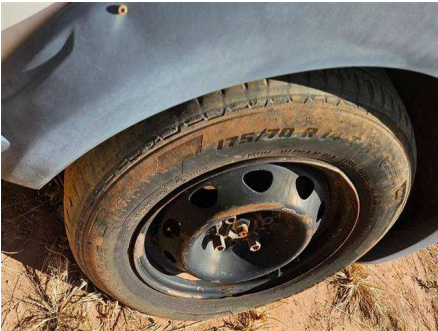
PNEUS

Estado Geral dos Pneus:  
REGULAR
