Cliente: **DEALERS CLUB INTERMEDIACOES DE SERVICOS E NEGOCIOS LTDA**

Local: **DEALERS - SUZANO - SP**

Placa: **EU07F02** Marca: **CITROEN** Modelo: **XSARA PICASSO (GLX 1.6 16v(Flex))** Cód. Molicar: **01001525-5** KM:

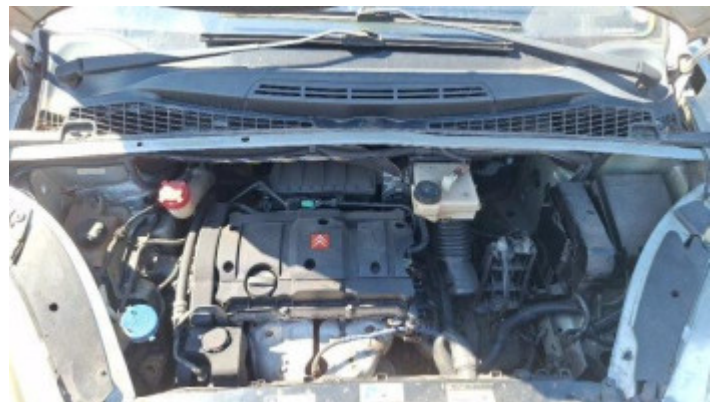
Veiculo sujo com pintura queimada apresenta painel traseiro/longarinas avariadas, assoalho do porta malas avariadas, possui amassados e riscos proveniente de uso, apresenta reparos e repintura pela carroceria, pneus no twi, chassi, motor, etiquetas ETA e gravações de vidros dentro dos padrões, hodômetro avariado.

Foto do odômetro

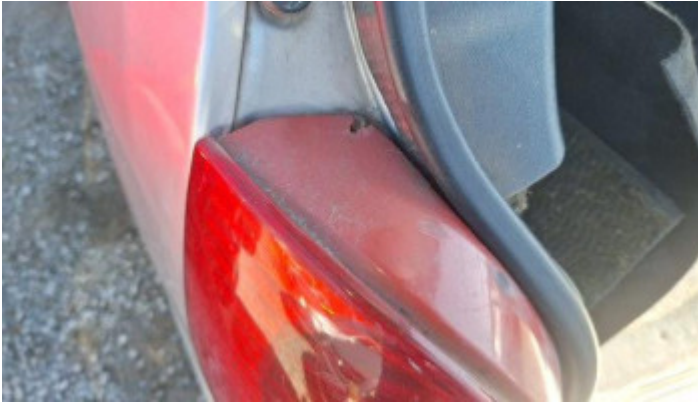
Foto Avaria Tampa do Porta Malas

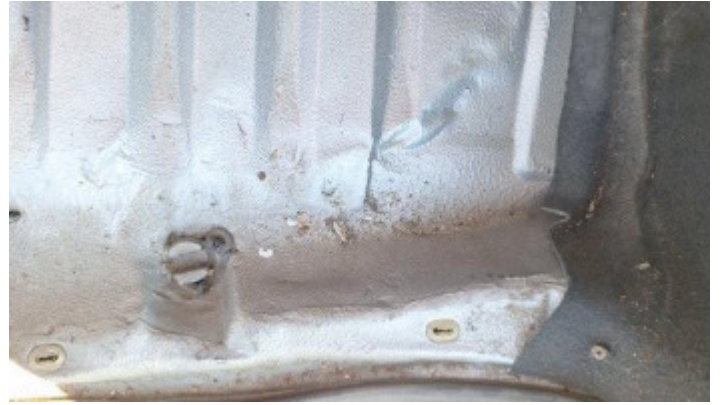
Foto Avaria Lanterna Esquerda

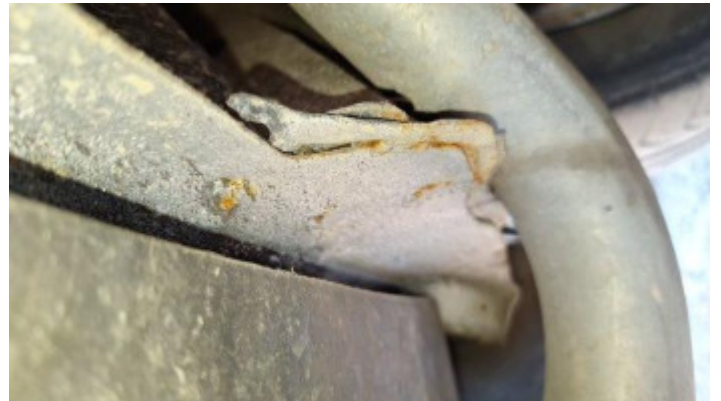
Foto Avaria Longarina Traseira Direita

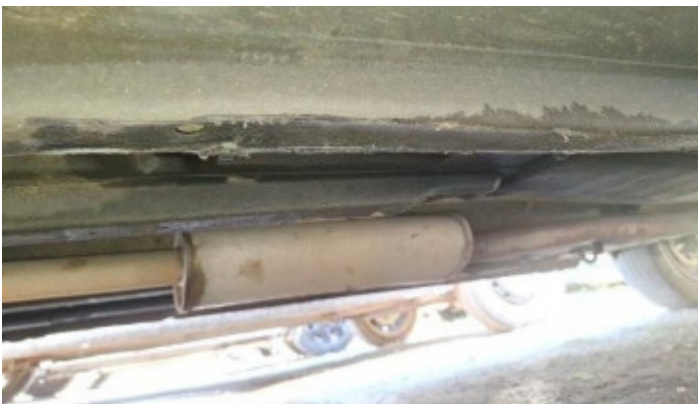
Foto Avaria Longarina Traseira Esquerda

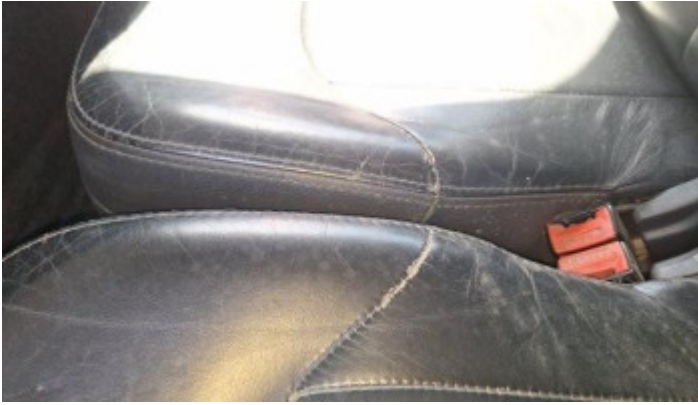
Foto Avaria Banco Dianteiro Esquerdo

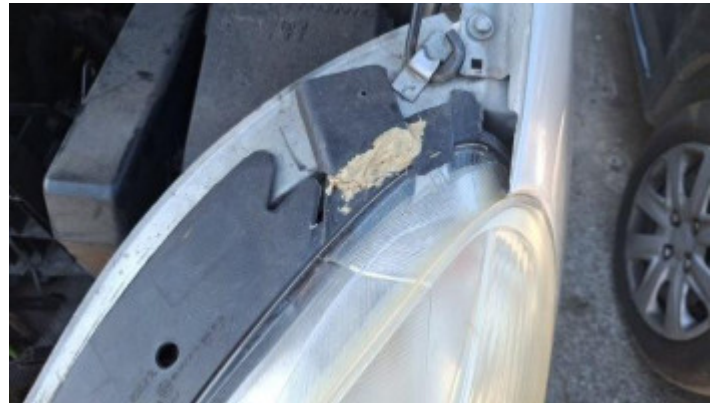
Foto Avaria Farol Direito
