Proprietário: **BANCO C6 S.A.**

Local: **DEALERS - GASPARGASPAR - SC**

## 1. DADOS DO VEÍCULO

Placa: **MKP1F61** Marca: **VOLKSWAGEN** Modelo: **GOL (G6) (1.0 8V FLEX)** Cód. Molicar: **05122393-4** KM:

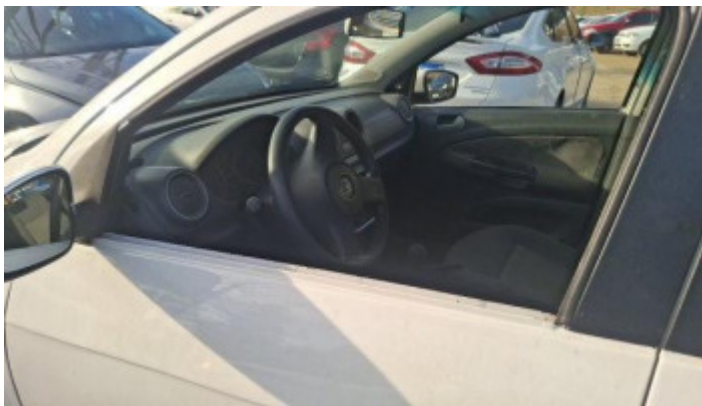
- PARA-BRISA: AUSENTE
- PORTA DIANTEIRA DIREITA: ORIGINAL
- PORTA DIANTEIRA ESQUERDA: ORIGINAL
- PORTA TRASEIRA DIREITA: ORIGINAL
- PORTA TRASEIRA ESQUERDA: ORIGINAL
- TRASEIRO (VIGIA): ORIGINAL

Reprovado devido colunas ambos os lados, caixas de ar ambos os lados avariadas; Pontos de riscos e amassados decorrentes de uso; Pneus próximo do TWI; Itens de identificação (motor, chassi, etiquetas, gravações dos vidros) dentro dos padrões da montadora, exceto para-brisa com (VIS) ausente; Bateria sem carga impossibilitando coletar hodômetro.

Foto da gravação do vidro pára-brisa

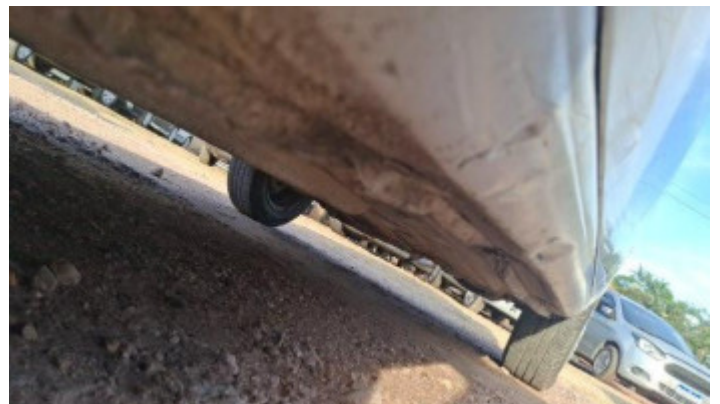
Foto Caixa de Ar Lado Direito

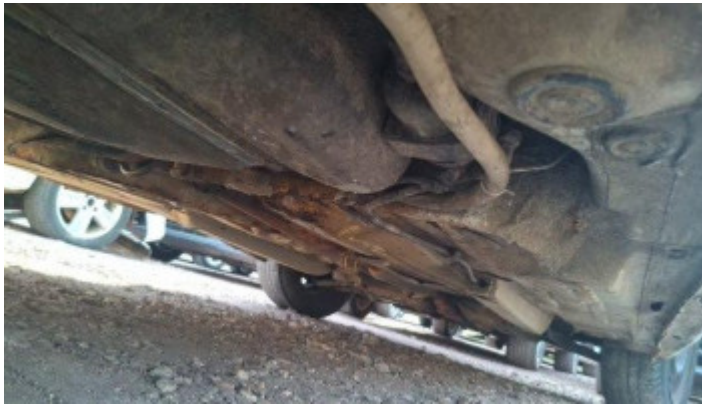
Foto Caixa de Ar Lado Esquerdo

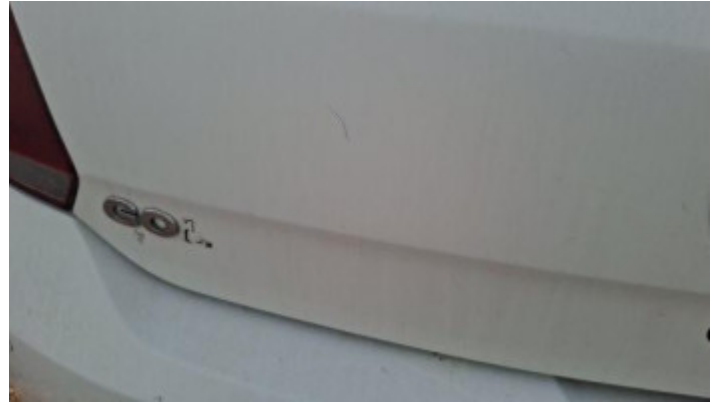
Foto Avaria Pára-Choque Traseiro

| Itens | Situação | Descrição |
|---|---|---|
| FUNILARIA+PINTURA | Reparo | |

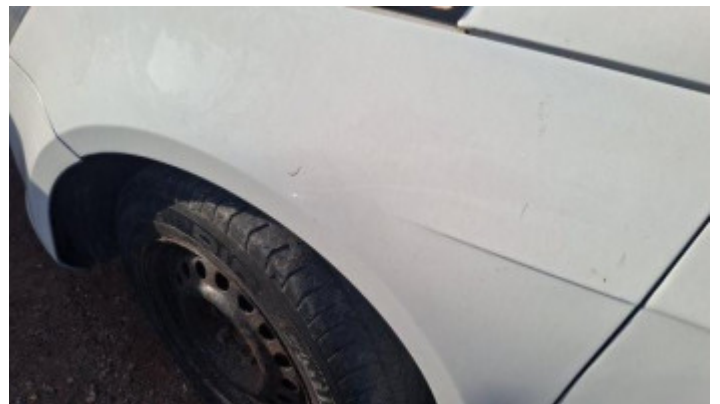
Foto Avaria Lateral Esquerda

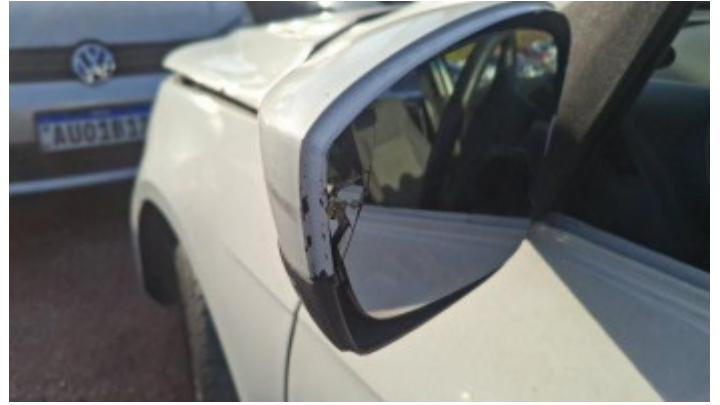
Foto Avaria Peças de Acabamento

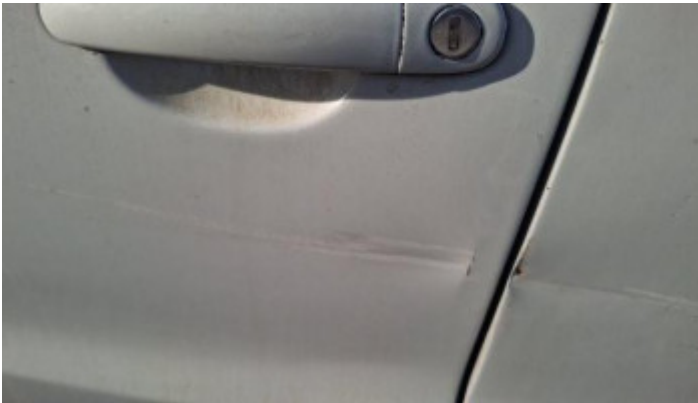
Foto Avaria Porta Esquerda Traseira

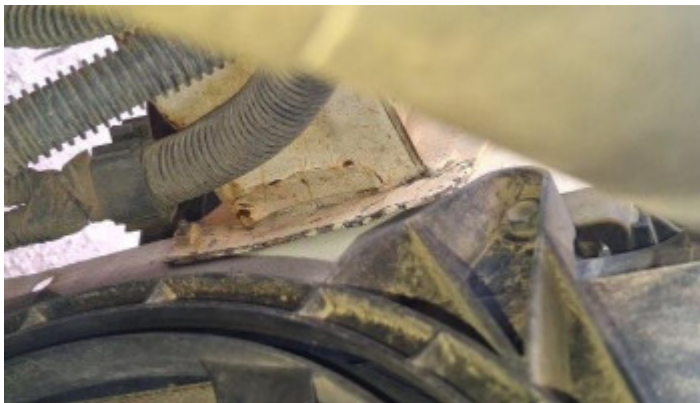
Foto Avaria Longarina dianteira direita

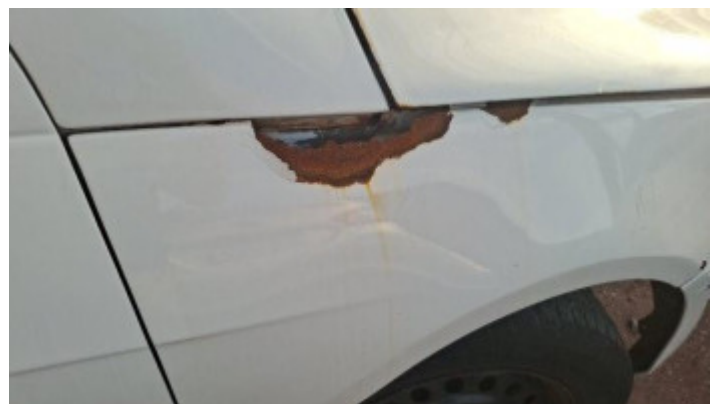
Foto Avaria Lateral Direita

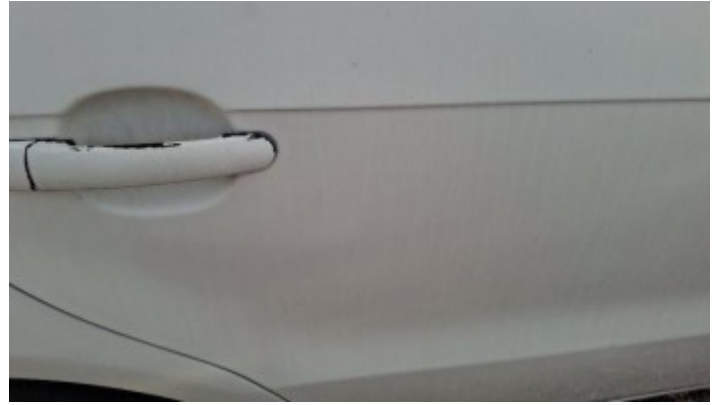
Foto Avaria Porta Direita Dianteira

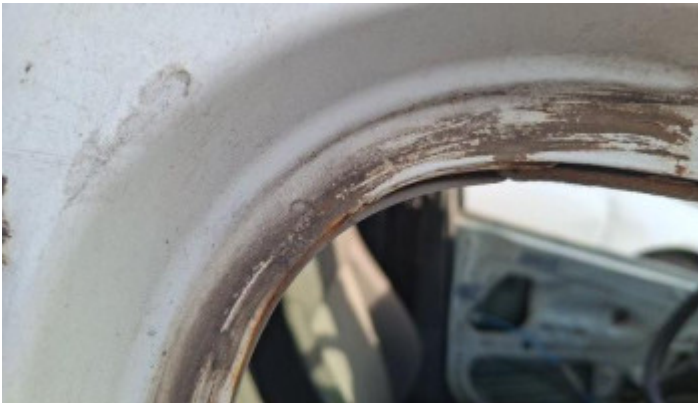
Foto Avaria Coluna Traseira Direita
