Cliente: DEALERS CLUB INTERMEDIACOES DE SERVICOS E NEGOCIOS LTDA

Local: DEALERS - SUZANO - SP

Placa: OVM4B73 Marca: VOLKSWAGEN Modelo: GOL(Geracao4) (1.0 8v(Trend)(T.Flex)) Cód. Molicar: 05115106-6 KM: 136726  
Chassi: 9BWAA05W1EP046181 Motor: CCP449468 Cor: BRANCA Comb: ALCOOL/GASOLINA Portas: 2 Ano/Mod: 2013/2014  
Chassi BIN: 9BWAA05W1EP046181 Motor BIN: CCP449468 Cor BIN: BRANCA Comb. BIN: ALCOOL/GASOLINA Renavam: 00589046799  
Câmbio: Não verificado

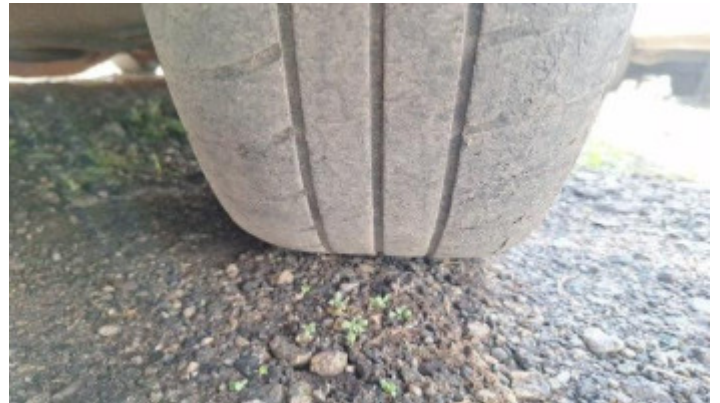
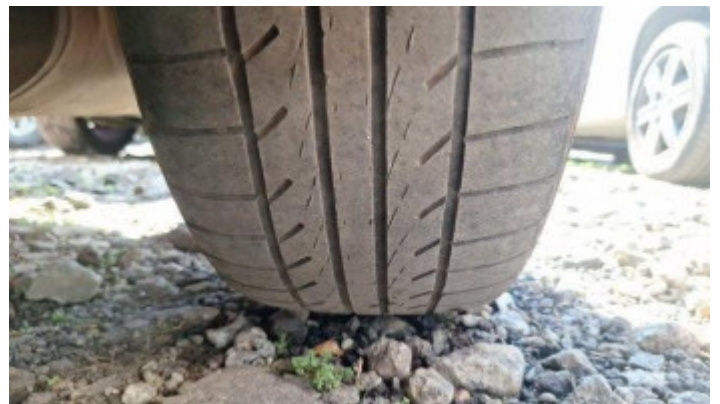
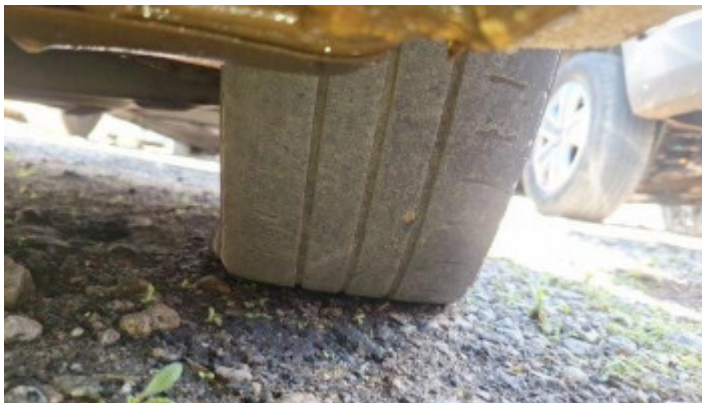
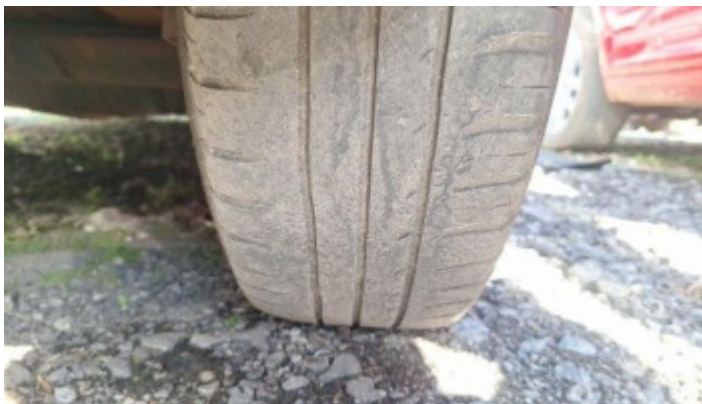
Reprovado devido suspensão modificada e rebaixada; Pontos de riscos e amassados decorrentes de uso; Pneus próximo do TWI; Itens de identificação (motor, chassi, etiquetas, gravações dos vidros) dentro dos padrões da montadora.

| Itens | Situação | Descrição |
|---|---|---|
| PNEUS | Troca | |

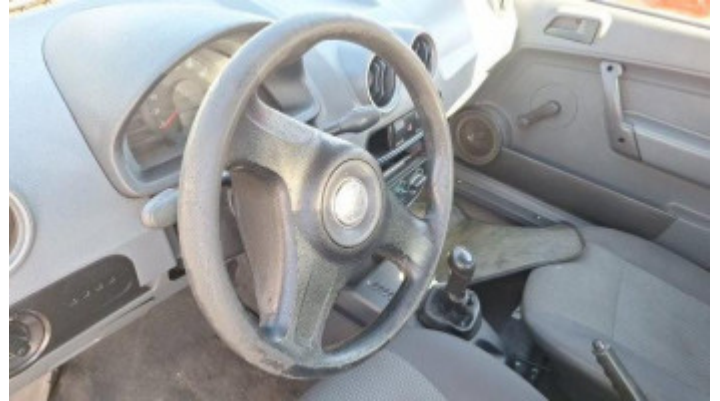
Foto Avaria Volante

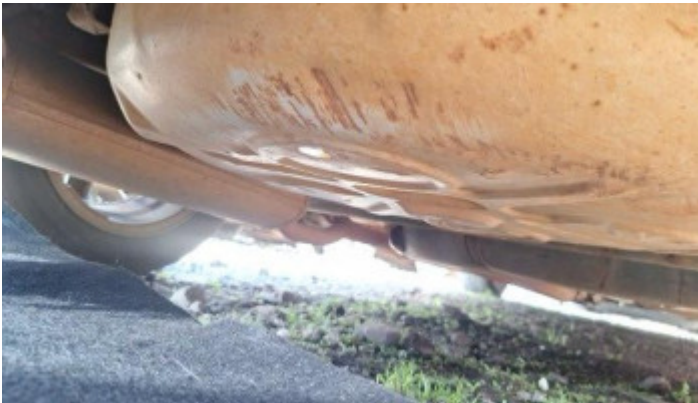
Foto Avaria Caixa de Estepe

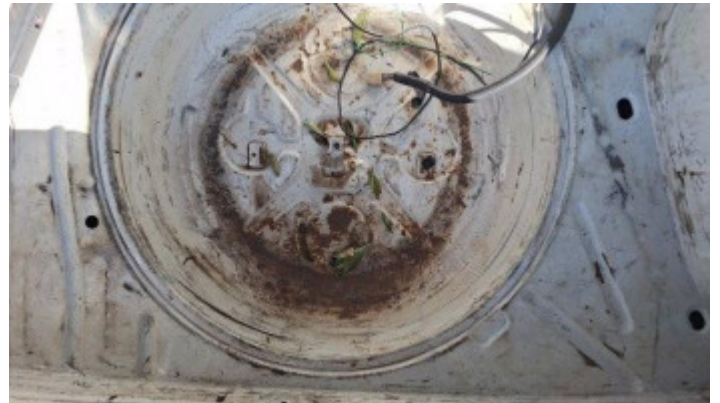
Foto Avaria Assoalho do Porta Malas

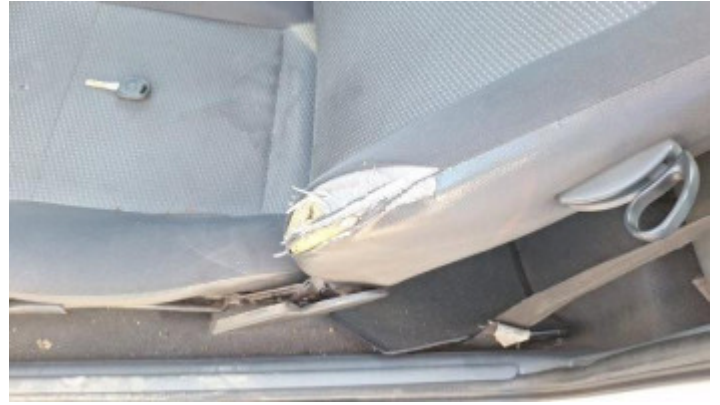
Foto Avaria Banco Dianteiro Esquerdo

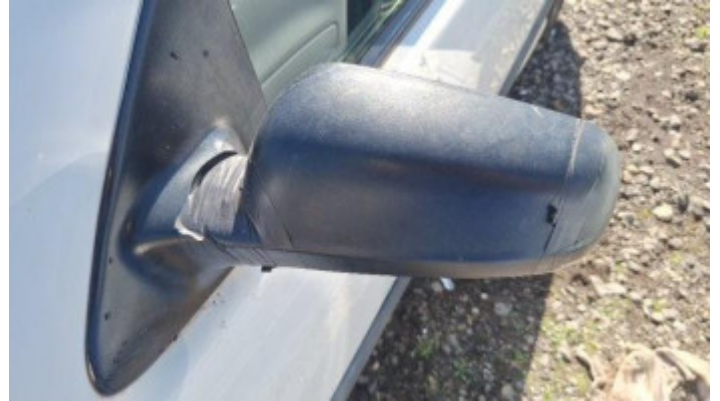
Foto Avaria Retrovisor Esquerdo

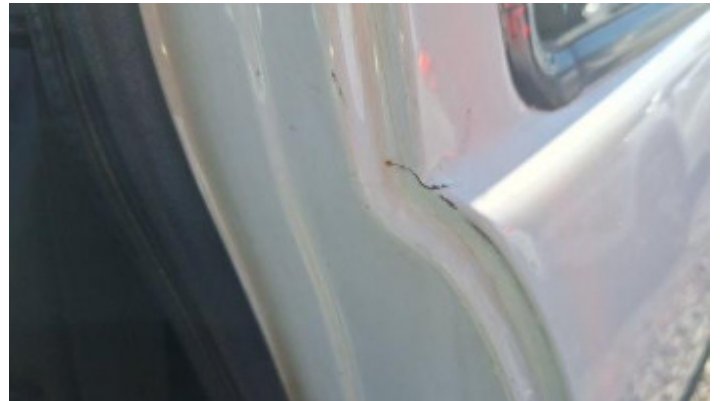
Foto Avaria Coluna Central Esquerda

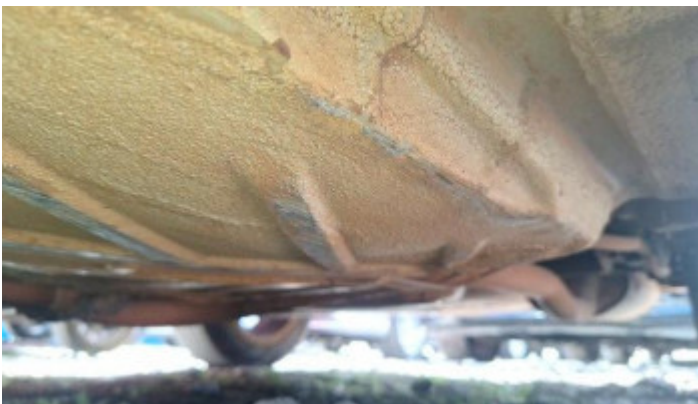
Foto Avaria Assoalho (Lado esquerdo)

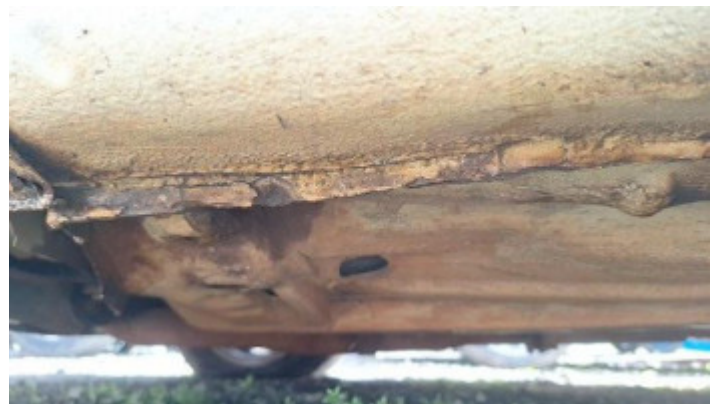
Foto Avaria Caixa de Ar

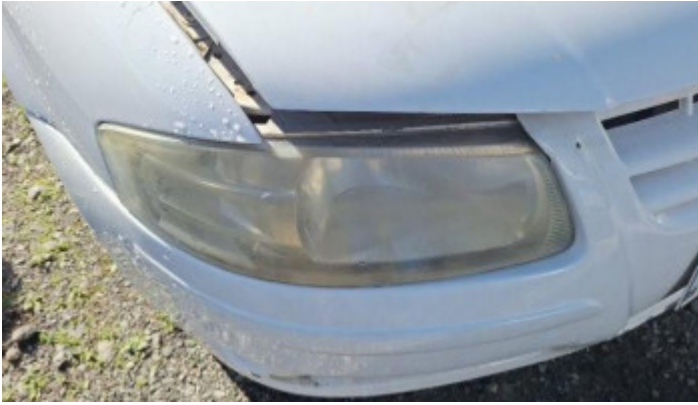
Foto Avaria Farol Direito

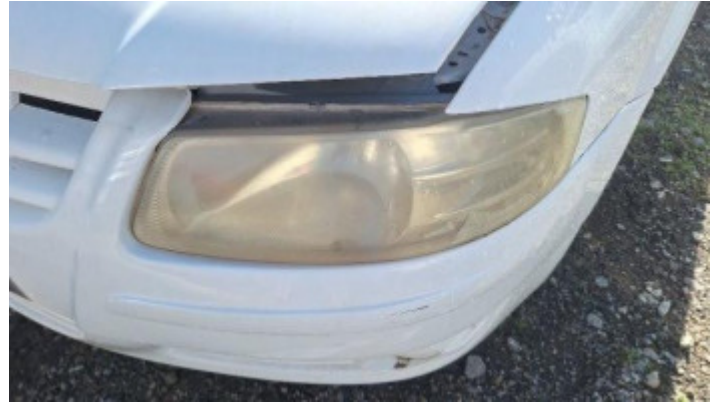
Foto Avaria Farol Esquerdo

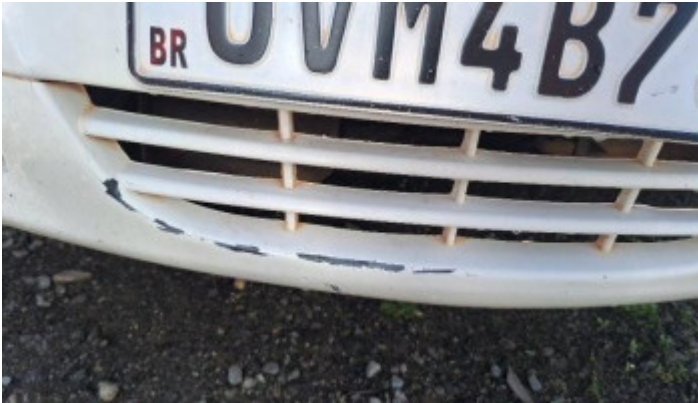
Foto Avaria Pára-Choque Dianteiro

| Itens | Situação | Descrição |
|---|---|---|
| FUNILARIA+PINTURA | Reparo | |

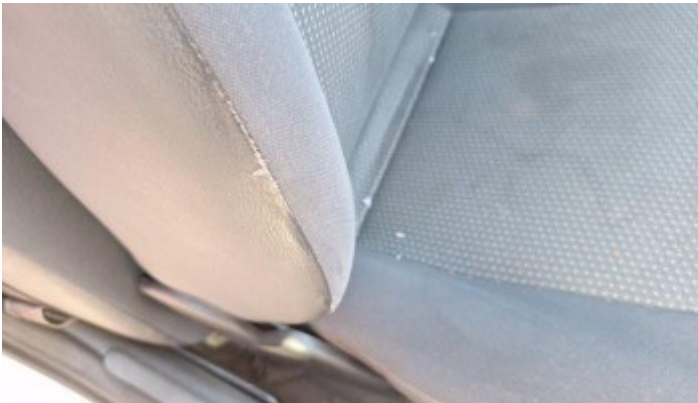
Foto Avaria Banco Dianteiro Direito

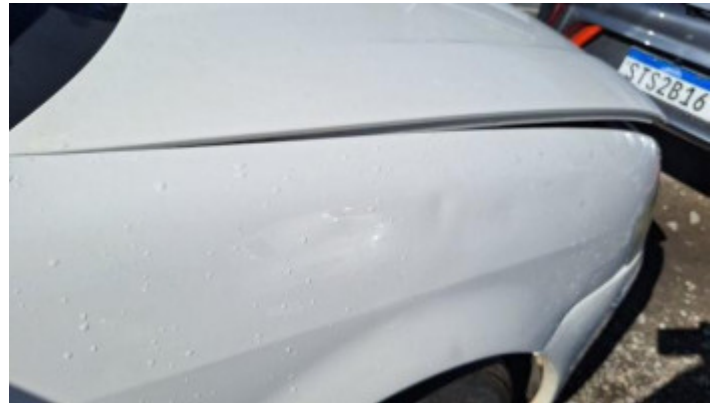
Foto Avaria Pára-Lama Direito

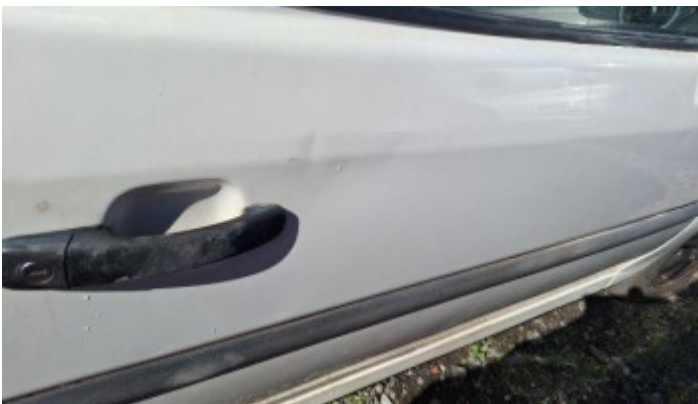
Foto Avaria Porta Direita Dianteira

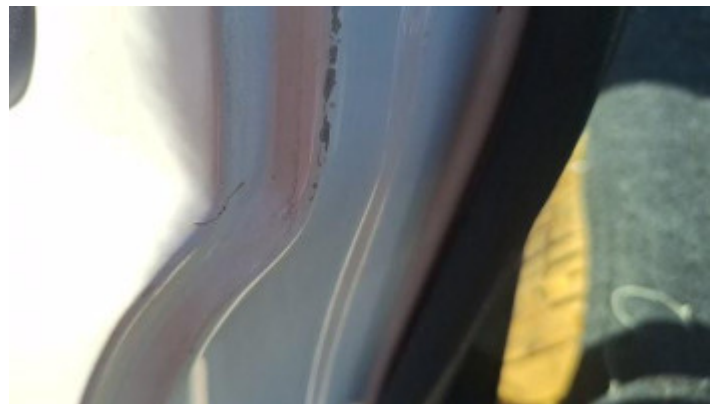
Foto Avaria Coluna Central Direita

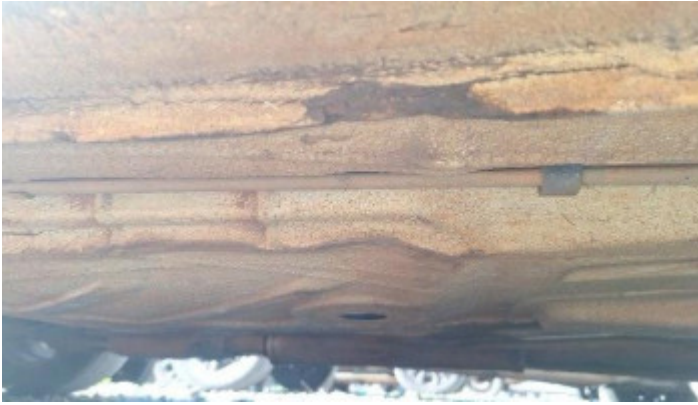
Foto Avaria Assoalho (Lado direito)

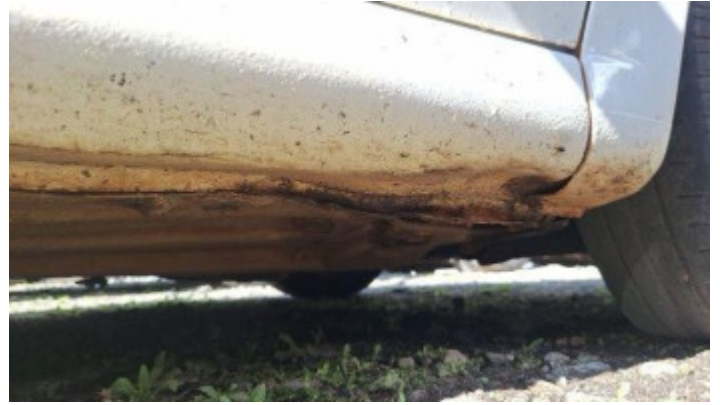
Foto Avaria Caixa de Ar
