RESULTADO

**I - Dados do Veículo****STATUS AVARIAS: M**

Placa: **QPO4H54** Marca: **RENAULT** Modelo: **SANDERO (EXPRESSION 1.0 12V SSc FLEX)** Cód. Molicar: **04003082-9**  
Chassi: **93Y5SRF84KJ702352** Motor: **B4DC401Q115491** Cor: **Prata** Portas: **4** Ano/Modelo: **2018 / 2019**  
Chassi BIN: **93Y5SRF84KJ702352** Motor BIN: **B4DC401Q115491** Cor BIN: **PRATA**  
Câmbio: **MANUAL** Combustível: **Alcool/Gasolina** Renavam: **01171642439** KM: **Digital N/V** Cód. Fipe: **025244-1**

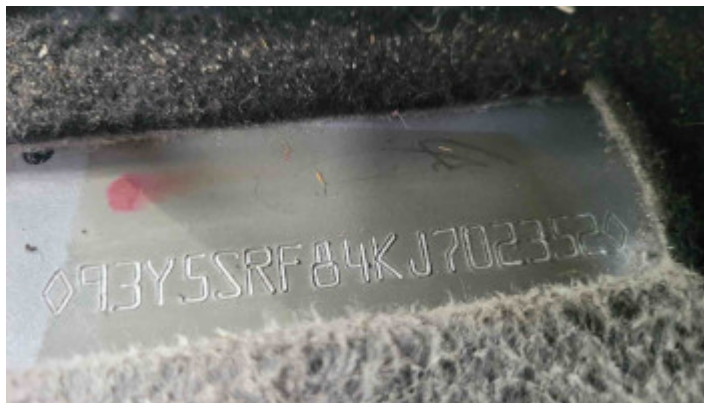
3.1-Gravação serial do chassi encontra-se conforme padrões do fabricante.

Foto da gravação do chassi : 93Y5SRF84KJ702352

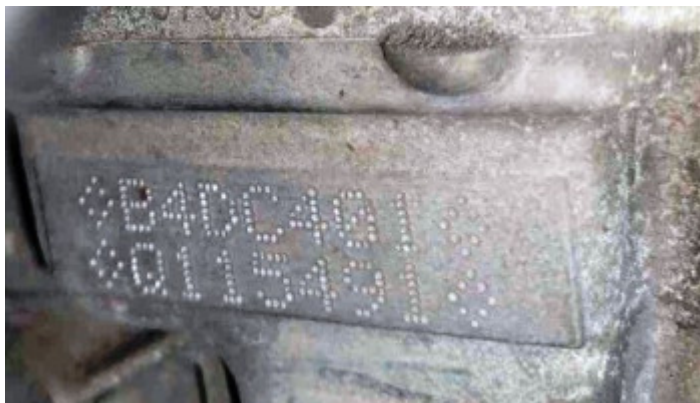
2.1-Tipo de gravação dentro dos padrões habituais do fabricante.

Foto do número do motor : B4DC401Q115491

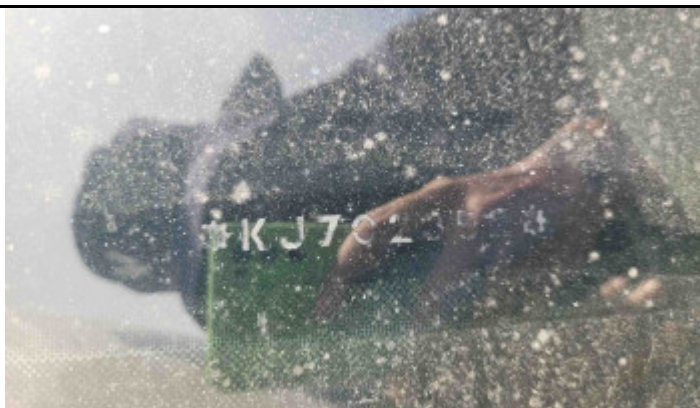
**G) Etiquetas On-line (ETA)****- Compartimento do motor**  
DANIFICADAS**- Batente da Porta**  
DANIFICADAS**- Assoalho**  
DANIFICADAS**H) Gravação dos Vidros****- Vidro dianteiro (Para-brisa)**  
NÃO ORIGINAIS**- Vidro da porta dianteira esquerda**  
ORIGINAIS**- Vidro da porta dianteira direita**  
ORIGINAIS**- Vidro traseiro (Vigia)**  
ORIGINAIS**- Vidro da porta traseira esquerda**  
ORIGINAIS**- Vidro da porta traseira direita**  
ORIGINAIS**- Vidro traseiro esquerdo**  
ORIGINAIS**- Vidro traseiro direito**  
ORIGINAIS**I) Número do Câmbio****J) Placa**

Foto da gravação do vidro pára-brisa

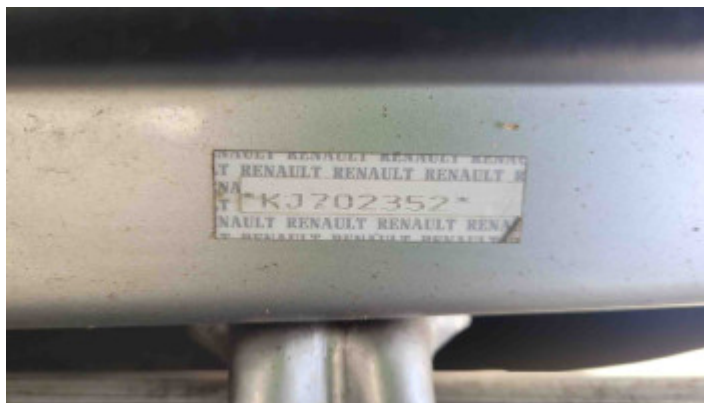
Foto da etiqueta ETA (batente da porta)

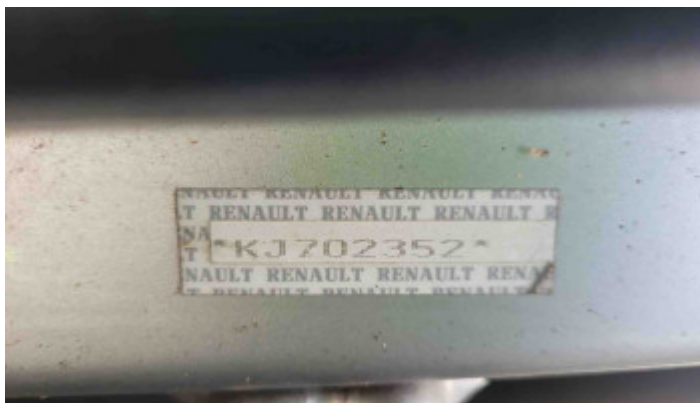
Foto da etiqueta ETA (assoalho)

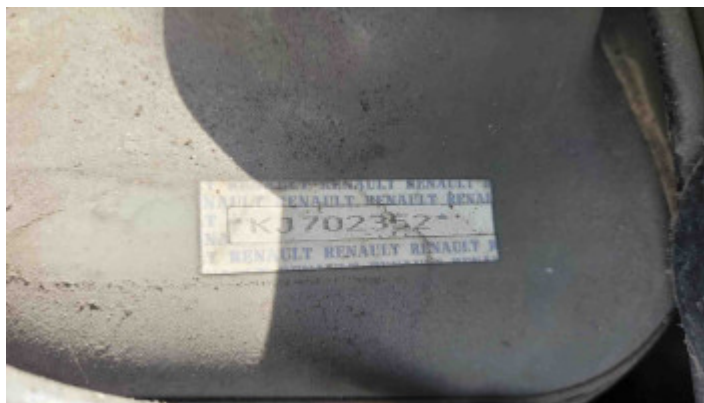
Foto da etiqueta ETA (compartimento do motor)

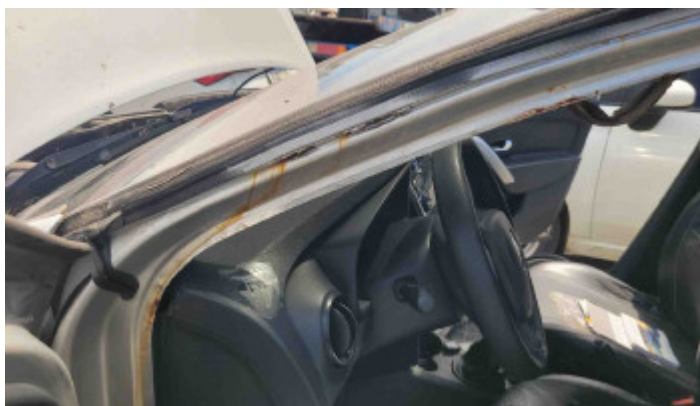
COLUNA DIANTEIRA ESQUERDA AVARIADA, PAINEL TRASEIRO AVARIADO, ASSOALHO CENTRAL AVARIADO, CAIXA DE AR DIREITA AVARIADA

Foto Estrutura Coluna Dianteira Esquerda

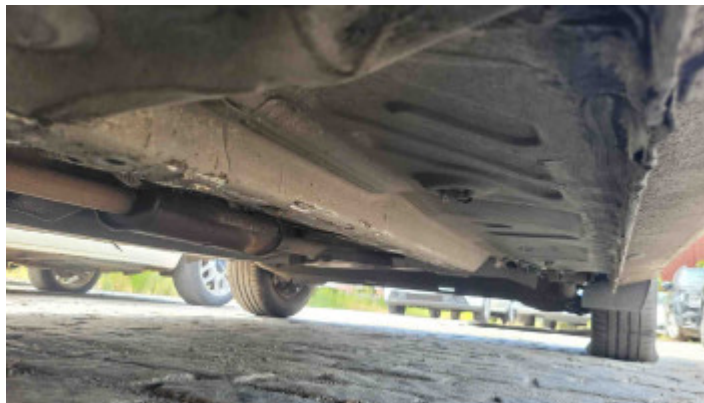
Foto Estrutura Assoalho

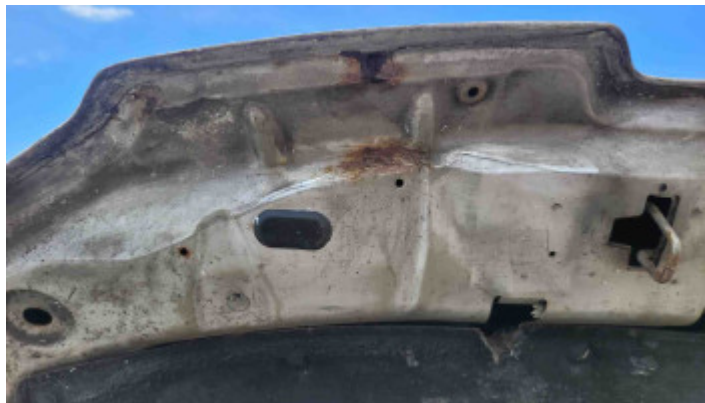
Foto Avaria Capô

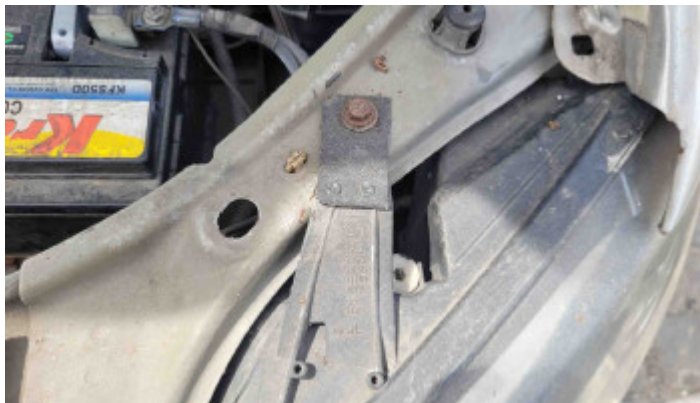
Foto Avaria Farol Esquerdo

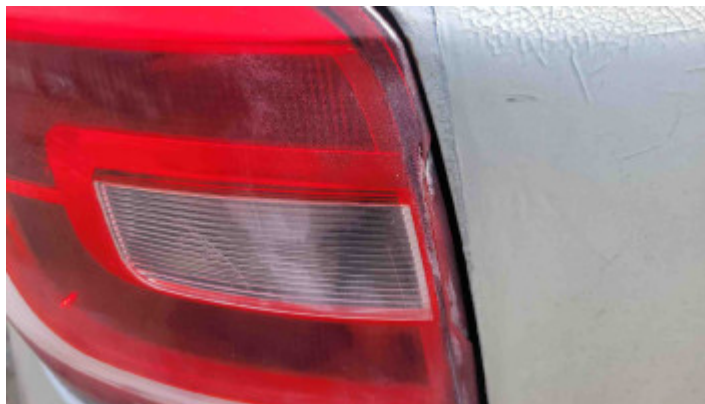
Foto Avaria Lanterna Esquerda

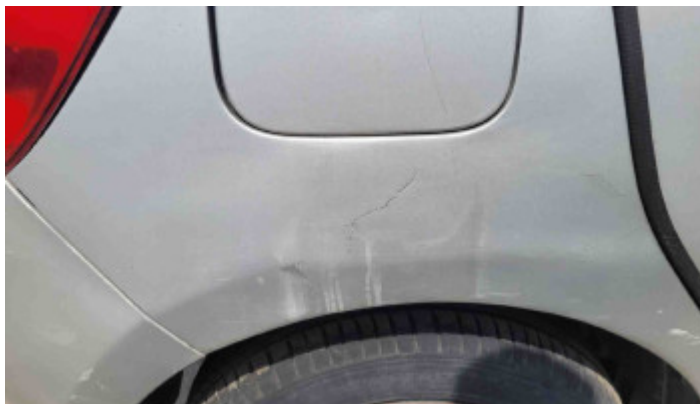
Foto Avaria Lateral Direita

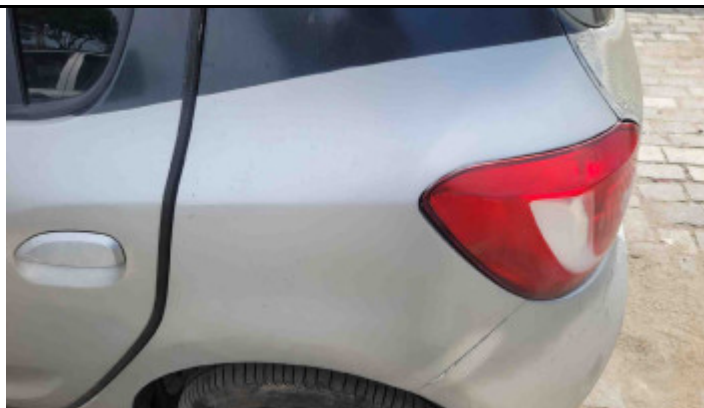
Foto Avaria Lateral Esquerda

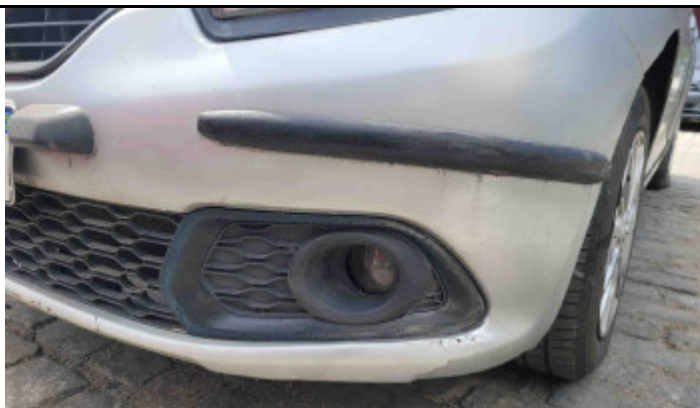
Foto Avaria Pára-Choque Dianteiro

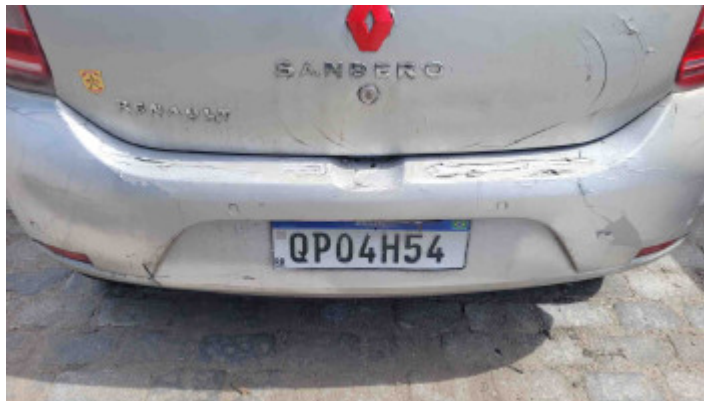
Foto Avaria Pára-Choque Traseiro

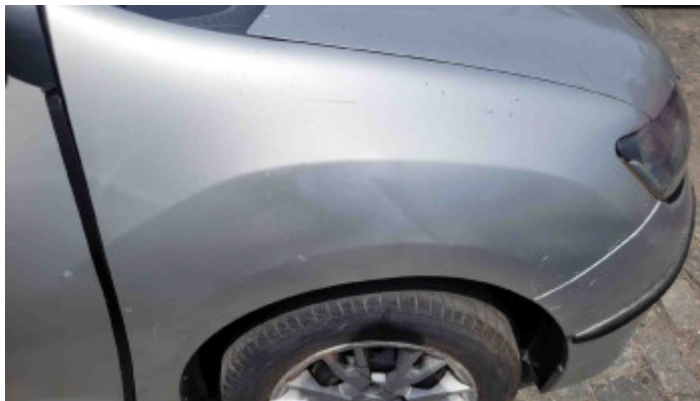
Foto Avaria Pára-Lama Direito

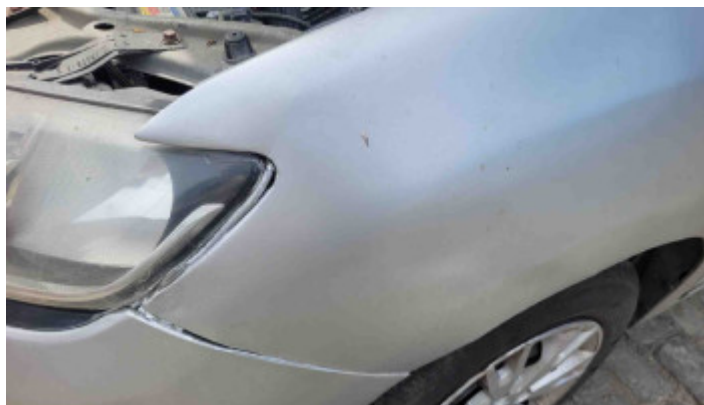
Foto Avaria Pára-Lama Esquerdo

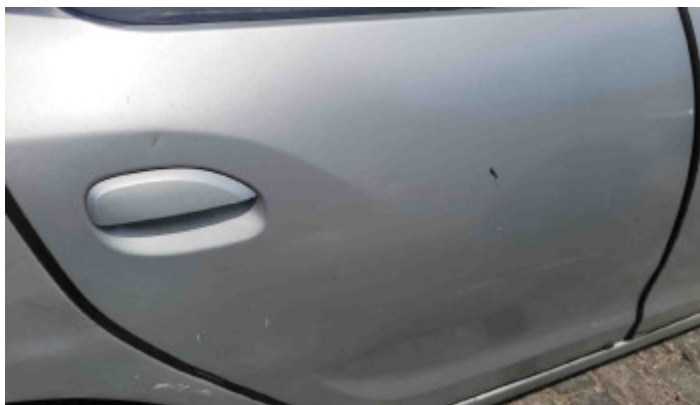
Foto Avaria Porta Direita Traseira

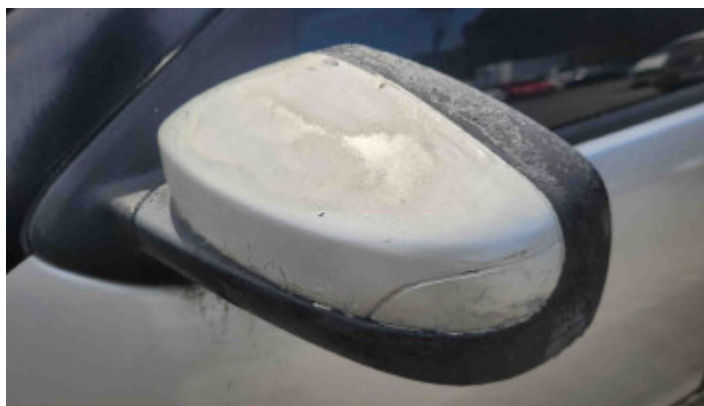
Foto Avaria Retrovisor Esquerdo

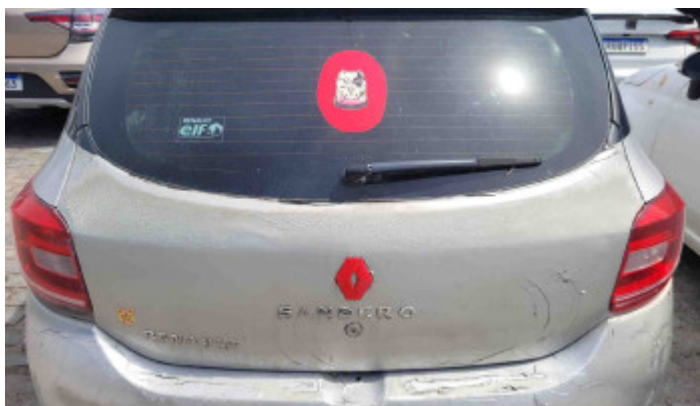
Foto Avaria Tampa do Porta Malas
