Nome Fantasia: AUDITEC

Data da Realização da Vistoria: 03/10/2025 08:43

Modelo  
VW/29.530 MTM 6X4

| AUTOROLA - SIGN & DRIVE - VISTORIA VEICULAR | 2092209 | 03/10/2025 |

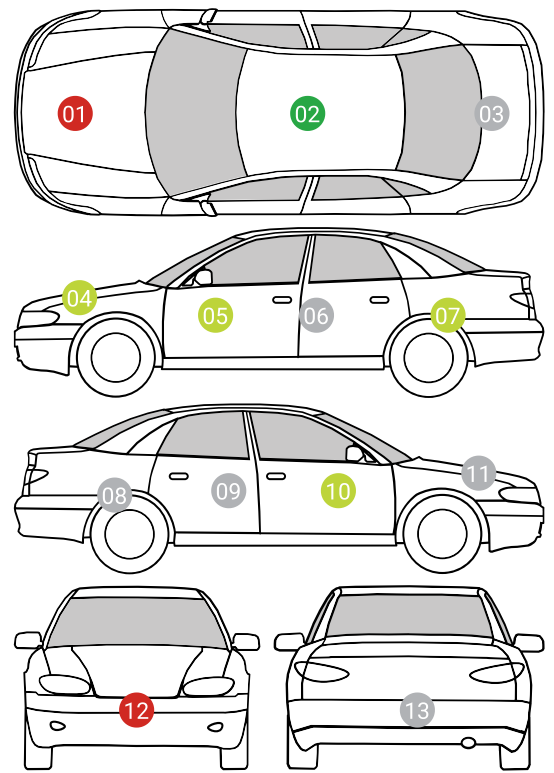
**Observação:** Veículo com algumas avarias e indícios de reparos de funilaria e pintura. Veículo de enchente.

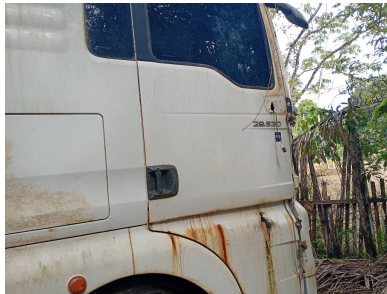
porta não está abrindo

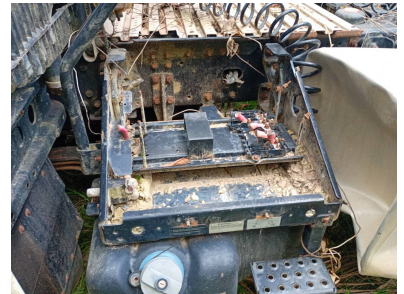
bateria ausente

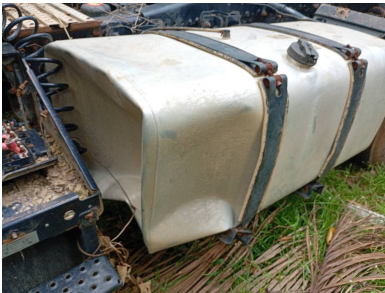
tanque amassado

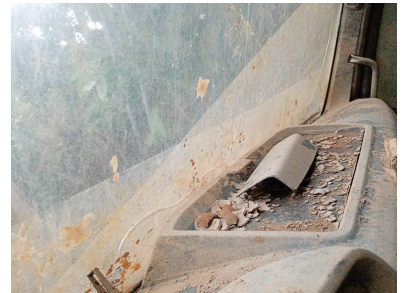
vidro para-brisa trincado
