Cliente: **DEALERS CLUB INTERM.DE SERVIÇOS E NEGÓCIOS S/A**

**DADOS DO VEÍCULO**

| Placa: <b>G*****</b> | Marca: <b>VOLKSWAGEN</b> | Modelo: <b>33.460 CONSTELLATION TRACTOR 6X4 3E</b> | Cód. Molicar: <b>05127201-5</b> |

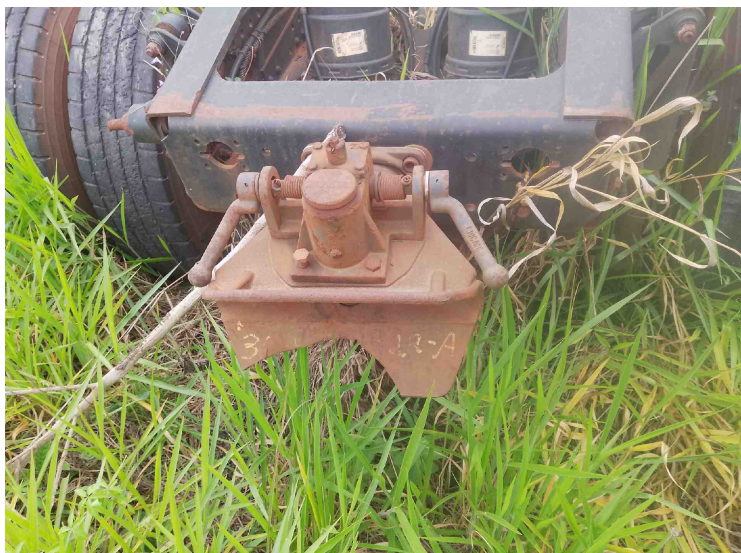
Ausente

**VIII - Comentários****VEÍCULO POSSUI PLACAS VERMELHAS(FRETE).****PLACA TRASEIRA AUSENTE.**

Foto da placa traseira

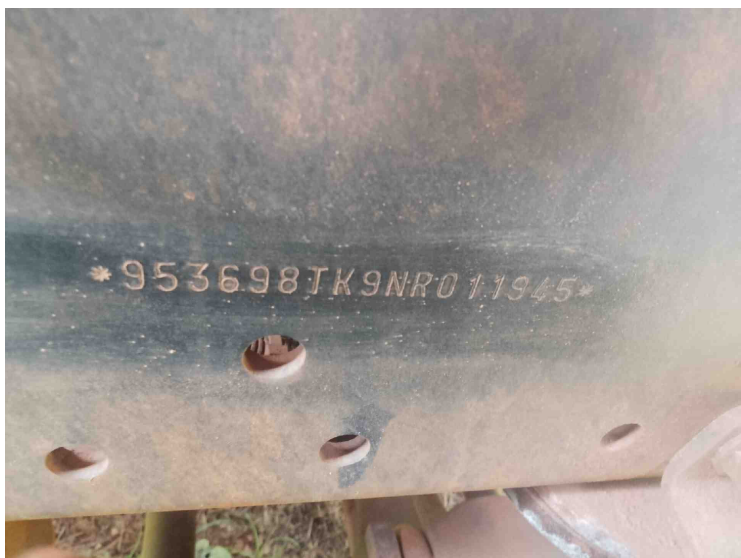
1.2.1 - Dentro dos padrões habituais do fabricante, não apresentado anormalidade.

Foto da gravação do chassi

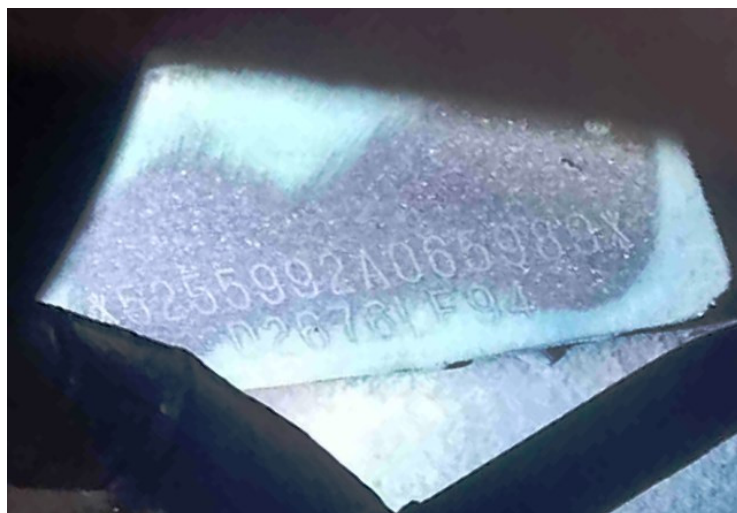
4.2.1 - Dentro dos padrões habituais do fabricante, não apresentado anormalidade.

Foto do número do motor

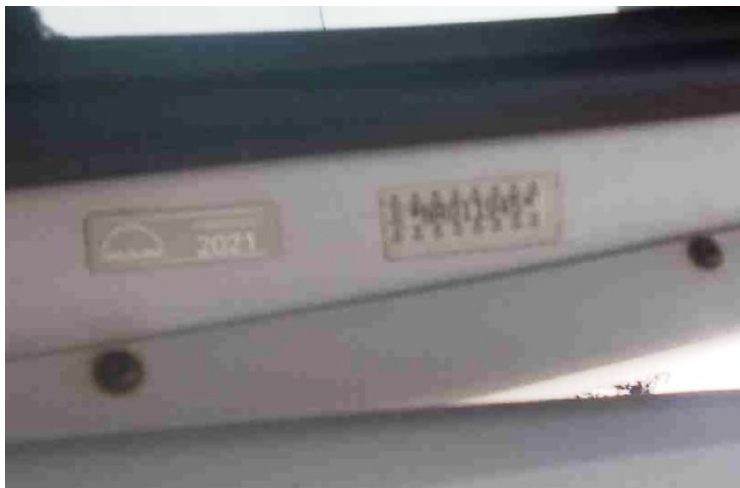
ORIGINAIS

Foto da etiqueta ETA (batente da porta)
