Dados

| <b>Placa:</b> | IXB2G83 | <b>Marca:</b> | HYUNDAI | <b>Modelo:</b> | HB20S 1.0M COMF | <b>Tipo:</b> | AUTOMOVEL |

FOTOS DESTAQUE AUTOMÓVEL 7075

FOTOS CAUTELAR AUTOMÓVEL 7075

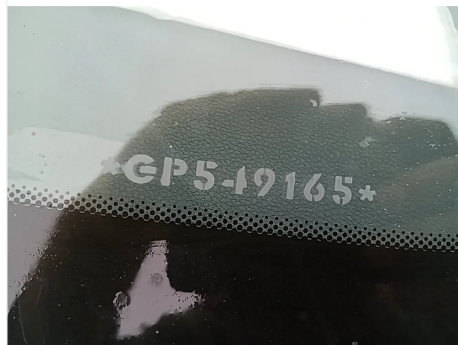
Gravação vidro para-brisas

- ✓ NÚMERO DO MOTOR: **OK ORIGINAL**
- ✓ ETIQUETA VIS COMPARTIMENTO DO MOTOR: **OK ORIGINAL**
- ✓ NÚMERO DO CHASSI: **OK ORIGINAL**
- ✗ GRAVAÇÃO VIN VIDRO PARABRISAS: **NÃO ORIGINAL**
- ⏸ PLAQUETA CHASSI / CARROCERIA: **NÃO APLICÁVEL**
- ✓ ETIQUETA VIS COLUNA DIREITA PASSAGEIRO: **OK ORIGINAL**
- ✓ GRAVAÇÃO VIN VIDRO DA PORTA DIANTEIRA DIREITA: **OK ORIGINAL**
- ✓ GRAVAÇÃO VIN VIDRO DA PORTA TRASEIRA DIREITA: **OK ORIGINAL**
- ⏸ GRAVAÇÃO VIN VIDRO VIGIA TRASEIRO DIREITO: **NÃO APLICÁVEL**
- ✓ GRAVAÇÃO VIN VIDRO TRASEIRO: **OK ORIGINAL**
- ⏸ GRAVAÇÃO VIN VIDRO VIGIA TRASEIRO ESQUERDO: **NÃO APLICÁVEL**
- ✓ GRAVAÇÃO VIN VIDRO PORTA TRASEIRA ESQUERDA: **OK ORIGINAL**
- ✓ GRAVAÇÃO VIN VIDRO PORTA DIANTEIRA ESQUERDA: **OK ORIGINAL**

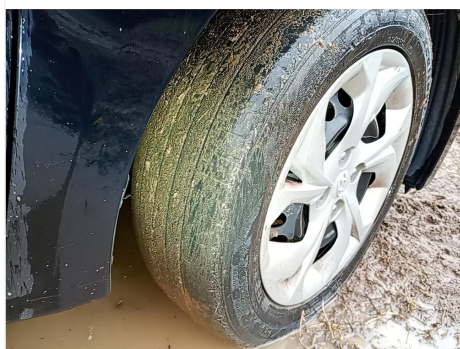
Pneu dianteiro direito (Banda de rodagem)

- ✗ PNEU DIANTEIRO ESQUERDO: **RUIM**
- ✗ PNEU DIANTEIRO DIREITO: **RUIM**
- ✗ PNEU TRASEIRO ESQUERDO: **RUIM**
- ✗ PNEU TRASEIRO DIREITO: **RUIM**
- ✗ PNEU ESTEPE: **RUIM**

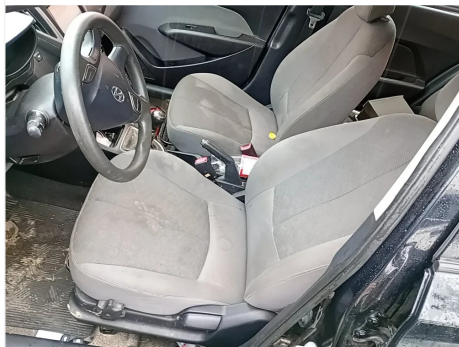
Bancos dianteiros

- ⚠ CONDIÇÕES DO INTERIOR: **REGULAR / SUJO / NECESSITA DE HIGIENIZAÇÃO**

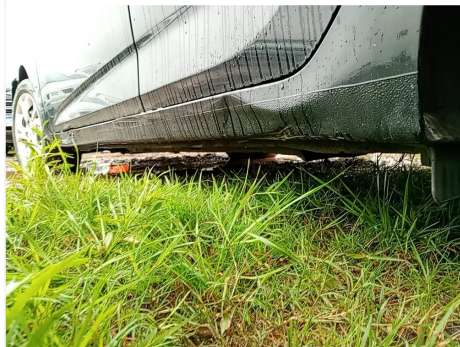
Caixa de ar esquerda

- ✓ COLUNA C TRASEIRA ESQUERDA: **OK ORIGINAL**
- ✗ CAIXA DE AR ESQUERDA: **AVARIADO**
- ✗ LONGARINA TRASEIRA ESQUERDA: **FURADO**
- ✗ LONGARINA TRASEIRA DIREITA: **FURADO**

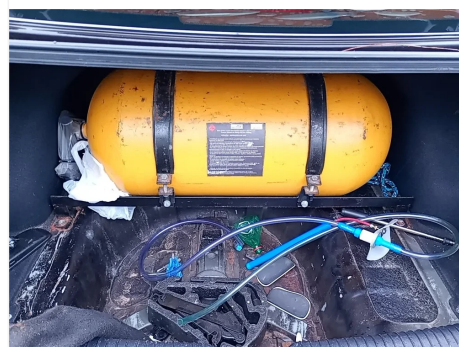
Caixa de estepe interior

- ✗ PAINEL TRASEIRO EXTERNO: **AVARIADO**
- ✗ CAIXA DE ESTEPE EXTERNA: **FURADO**
- ✗ PAINEL TRASEIRO INTERNO: **AVARIADO**
- ✗ CAIXA DE ESTEPE INTERNA: **FURADO**

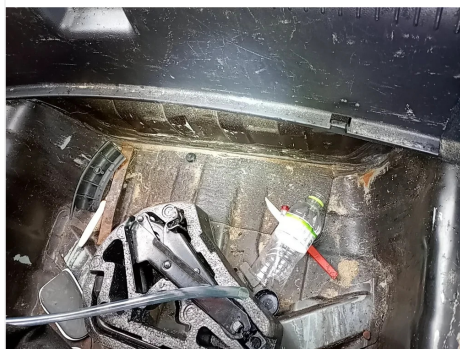
Painel traseiro com assoalho do porta malas int.

Veículo equipado com kit gás (GNV), suporte do cilindro de gás é parafusado no assoalho do porta malas e atravessa as longarinas traseiras

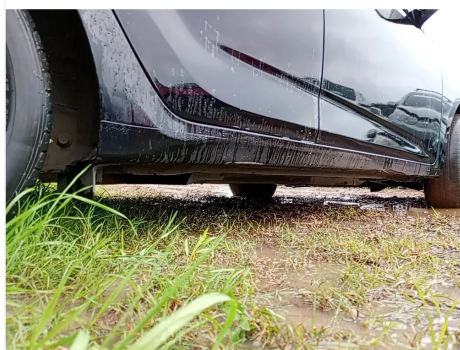
Caixa de ar direita

- ✓ COLUNA C TRASEIRA DIREITA: **OK ORIGINAL**
- ✗ CAIXA DE AR DIREITA: **AVARIADO**
- ✓ COLUNA B CENTRAL DIREITA: **OK ORIGINAL**
- ✓ COLUNA A DIANTEIRA DIREITA: **OK ORIGINAL**
