| Realizado Em: | 18/05/2026 12:00 | O.S: | 8445589949 | CNPJ: | 30977002000104 |

| Placa: | ORC-9277 | Marca: | RENAULT | Modelo: | SANDERO AUT1016V | Tipo: | AUTOMOVEL |

FOTOS CAUTELAR AUTOMÓVEL 7075

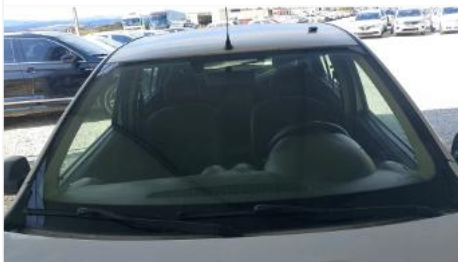
- ✗ CONDIÇÕES DOS VIDROS: **AVARIADO**

| Item | Avaria | Horas de Mecânica | Horas de Funilaria | Horas de Pintura | Horas de Elétrica | Horas de Tapeçaria | Horas totais | Valor do item | Valor de mão de obra |
|---|---|---|---|---|---|---|---|---|---|
| Vidro para-brisas | Trincado | 0 | 0 | 0 | 1 | 2 | 3 | R\$ 800,00 | R\$ 0,00 |

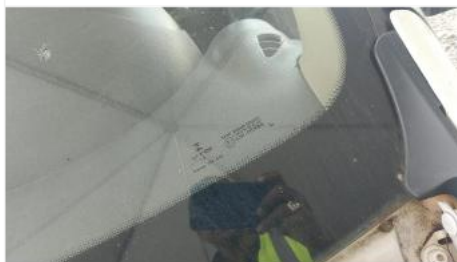
Gravação vidro para-brisas

- ✗ NÚMERO DO MOTOR: **DIVERGENTE**
- ✓ ETIQUETA VIS COMPARTIMENTO DO MOTOR: **OK ORIGINAL**
- ✓ NÚMERO DO CHASSI: **OK ORIGINAL**
- ✗ GRAVAÇÃO VIN VIDRO PARABRISAS: **AUSENTE**
- II PLAQUETA CHASSI / CARROCERIA: **NÃO APLICÁVEL**
- ✓ ETIQUETA VIS COLUNA DIREITA PASSAGEIRO: **OK ORIGINAL**
- ✓ GRAVAÇÃO VIN VIDRO DA PORTA DIANTEIRA DIREITA: **OK ORIGINAL**
- ✓ GRAVAÇÃO VIN VIDRO DA PORTA TRASEIRA DIREITA: **OK ORIGINAL**
- II GRAVAÇÃO VIN VIDRO VIGIA TRASEIRO DIREITO: **NÃO APLICÁVEL**
- ✓ GRAVAÇÃO VIN VIDRO TRASEIRO: **OK ORIGINAL**
- II GRAVAÇÃO VIN VIDRO VIGIA TRASEIRO ESQUERDO: **NÃO APLICÁVEL**
- ✓ GRAVAÇÃO VIN VIDRO PORTA TRASEIRA ESQUERDA: **OK ORIGINAL**
- ✓ GRAVAÇÃO VIN VIDRO PORTA DIANTEIRA ESQUERDA: **OK ORIGINAL**

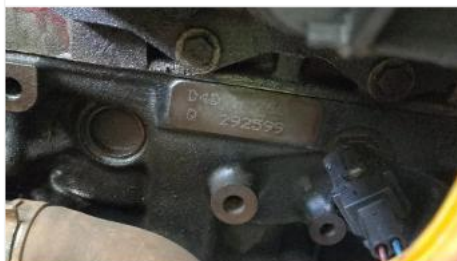
Nº do Motor

Veículo com danos estruturais / Pintura com apontamentos  
Motor trocado - Número do Motor divergente da base de dados, CRLV não apresentado.  
Veículo não possui Ar condicionado e Direção Hidráulica  
Luz de advertência do ABS acesa no painel.  
Luz de advertência da Injeção Eletrônica acesa no painel.  
Para-brisa, Faróis e Lanternas avariados  
Consta registo de passagem por Leilão, conforme pesquisa.  
Consta registo de Gravame: Alienação fiduciária com BANCO C6 SA

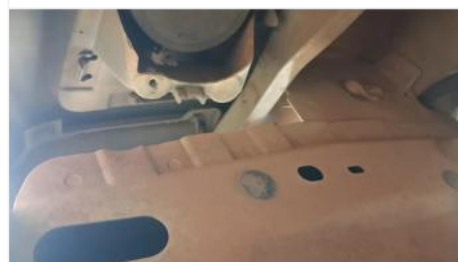
- ✓ LONGARINA DIANTEIRA ESQUERDA: **OK ORIGINAL**
- ✗ LONGARINA DIANTEIRA DIREITA: **AVARIADO**
- ✓ PAINEL DIANTEIRO: **OK ORIGINAL**
- ✓ PAINEL CORTAFOGO: **OK ORIGINAL**

| Item | Avaria | Horas de Mecânica | Horas de Funilaria | Horas de Pintura | Horas de Elétrica | Horas de Tapeçaria | Horas totais | Valor do item | Valor de mão de obra |
|---|---|---|---|---|---|---|---|---|---|
| Longarina dianteira direita | Amassado | 0 | 4 | 5 | 0 | 2 | 11 | R\$ 0,00 | R\$ 650,00 |

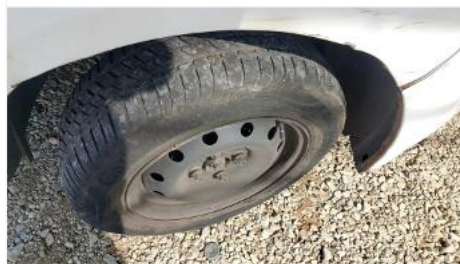
Pneu dianteiro direito (Banda de rodagem)

- ✗ PNEU DIANTEIRO ESQUERDO: **RUIM**
- ✗ PNEU DIANTEIRO DIREITO: **RUIM**
- ✗ PNEU TRASEIRO ESQUERDO: **RUIM**
- ✗ PNEU TRASEIRO DIREITO: **RUIM**
- ✗ PNEU ESTEPE: **RUIM**

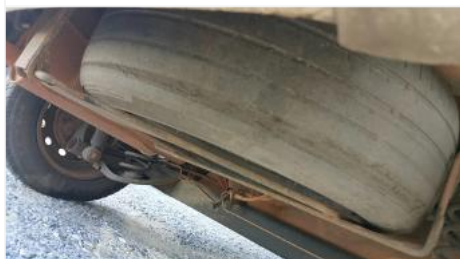
Estepe, triângulo, macaco e chave de roda

- ✓ ESTEPE: **PRESENTE**
- ✗ TRIÂNGULO: **FALTA**
- ✗ MACACO: **FALTA**
- ✗ CHAVE DE RODA: **FALTA**
- ✓ CHAVE PRINCIPAL: **PRESENTE**
- ✗ CHAVE RESERVA: **FALTA**
- ✗ MANUAIS: **FALTA**
- ✗ DOCUMENTO CRLV: **FALTA**

| Item | Avaria | Horas de Mecânica | Horas de Funilaria | Horas de Pintura | Horas de Elétrica | Horas de Tapeçaria | Horas totais | Valor do item | Valor de mão de obra |
|---|---|---|---|---|---|---|---|---|---|
| Triângulo | Falta | 0 | 0 | 0 | 0 | 1 | 1 | R\$ 80,00 | R\$ 0,00 |
| Macaco | Falta | 0 | 0 | 0 | 0 | 1 | 1 | R\$ 150,00 | R\$ 0,00 |
| Chave de roda | Falta | 0 | 0 | 0 | 0 | 1 | 1 | R\$ 80,00 | R\$ 0,00 |

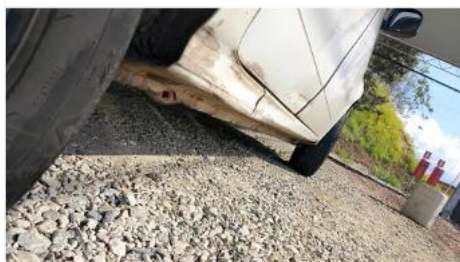
- ✗ COLUNA C TRASEIRA DIREITA: **AVARIADO**
- ✗ CAIXA DE AR DIREITA: **AVARIADO**
- ✓ COLUNA B CENTRAL DIREITA: **OK ORIGINAL**
- ✓ COLUNA A DIANTEIRA DIREITA: **OK ORIGINAL**

| Item | Avaria | Horas de Mecânica | Horas de Funilaria | Horas de Pintura | Horas de Elétrica | Horas de Tapeçaria | Horas totais | Valor do item | Valor de mão de obra |
|---|---|---|---|---|---|---|---|---|---|
| Caixa de ar direita | Amassado | 0 | 2 | 2 | 0 | 1 | 5 | R\$ 0,00 | R\$ 200,00 |
