## LAUDO DE AVALIAÇÃO

LAUDO Nº 56135 - DATA DE EMISSÃO: 28/07/2026

**QWW3B77**

**KA SE 1.0 12V**

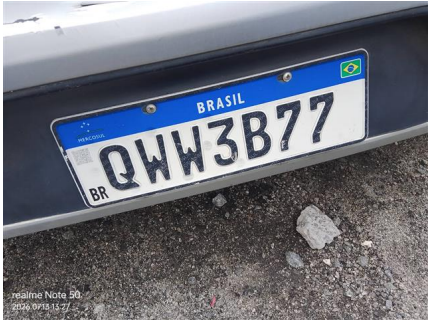
PLACA

Condição:  
✔ **PLACA EM CONFORMIDADE.**

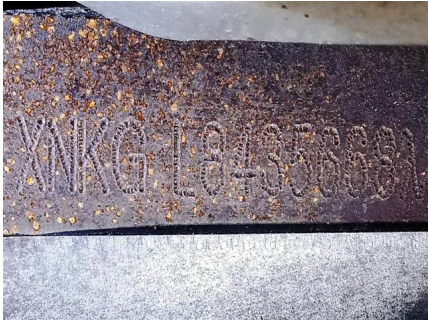
Numeração do Motor no Veículo:  
**XNKGL8435668**

Numeração do Motor na BIN:  
**XNKGL8435668**

Condição:  
✔ **N. DO MOTOR NO VEICULO É O MESMO DA BIN.**

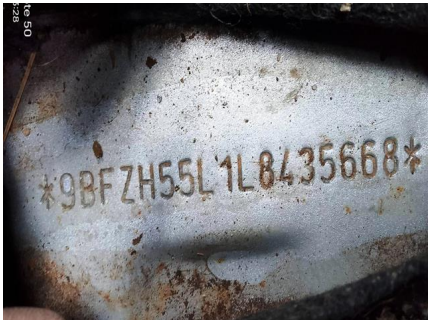
Numeração do Chassi no Veículo:  
**9BFZH55L1L8435668**

Numeração do Chassi na BIN:  
**9BFZH55L1L8435668**

Condição:  
✔ **N. DO CHASSI NO VEICULO É O MESMO DA BIN.**
