Local: DEALERS CLUB (PE)

## I - Dados do Veículo

Placa: RLW7A15 Marca: CHEVROLET Modelo: ONIX (LT 1.0 12V MT6) Cód. Molicar: 01712671-0  
Chassi: 9BGEB48A0PG111146 Motor: LIJ\*220855128\* Cor: Branca Portas: 4 Ano/Modelo: 2022 / 2023  
Chassi BIN: 9BGEB48A0PG111146 Motor BIN: LIJ\*220855128\* Cor BIN: BRANCA Combustível BIN: ALCOOL/GASOLINA  
Câmbio: MANUAL Combustível: Alcool/Gasolina Renavam: 01299696713 KM: 186218 Cód. Fipe: 004517-9

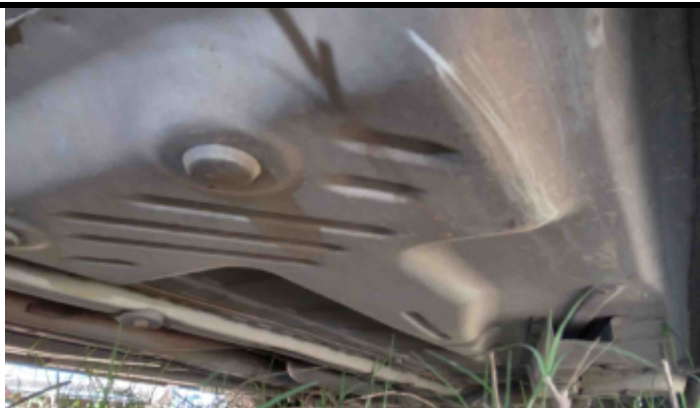
**VII - Conservação****REGULAR****VIII - Comentários****CAIXA DE RODA DIANTEIRA DIREITA E ASSOALHO CENTRAL DANIFICADO**

Foto Estrutura Assoalho

APROVADO COM RESTRIÇÃO, sendo que para emissão do Laudo de Transferência, o item destacado deve ser regularizado, pois trata-se de status REPROVÁVEL, conforme Detran.

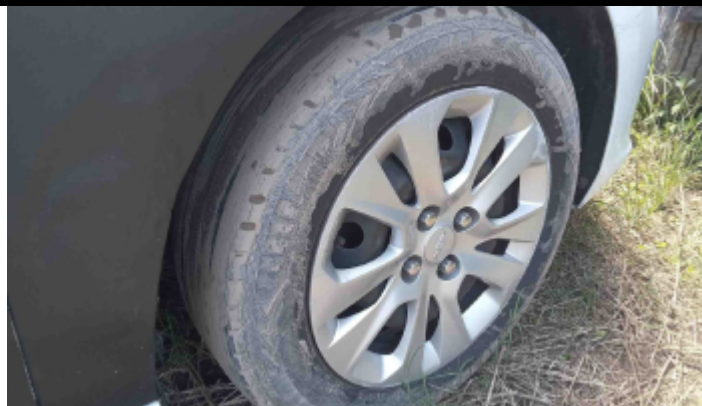
| Com Danos | Sem Danos | Pneu Ruim | Pneu Ruim | Sem Danos | |

Foto Pneu Dianteiro Direito

| Itens | Estado | Operação | Valores | Descrição/Localização |
|---|---|---|---|---|
| PNEUS | | Troca | R\$ 1.600,00 | 4 unid. |

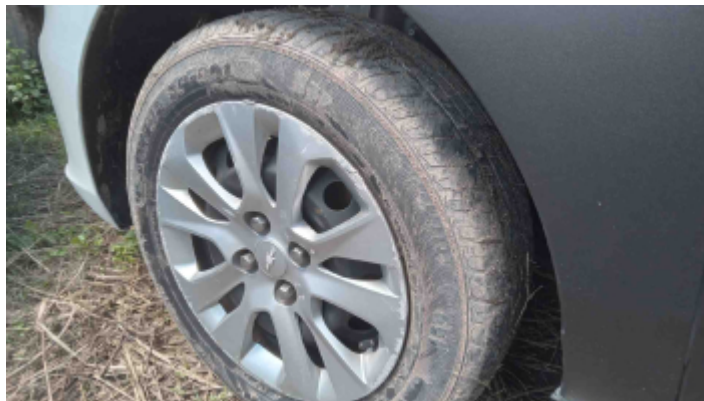
| Sem Danos | Com Danos | Com Danos | Sem Danos | Pneu Ruim | |

Foto Pneu Dianteiro Esquerdo

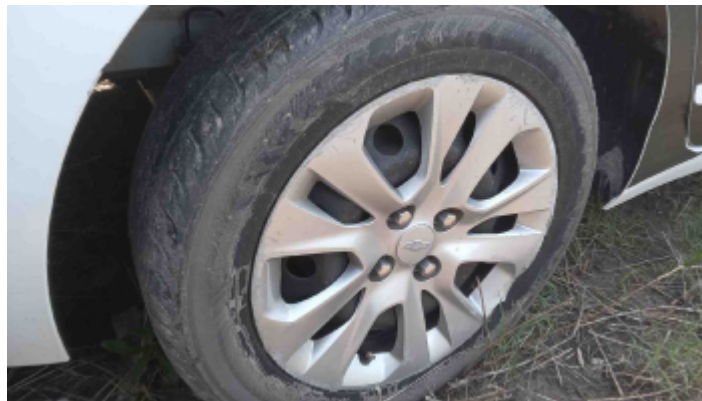
Foto Pneu Traseiro Direito

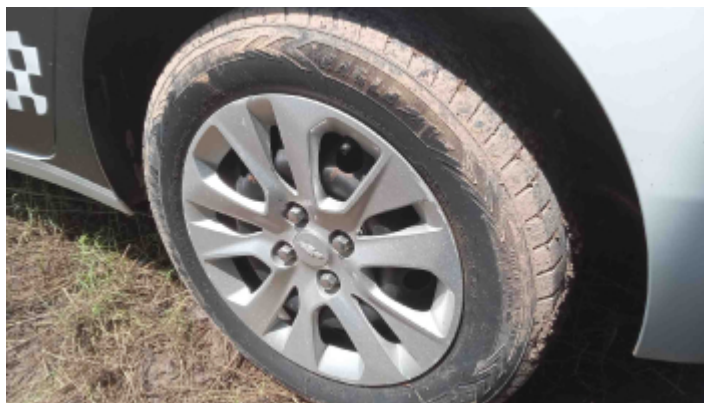
| Pneu Ruim | Sem Danos | Sem Danos | Amassado | | |

Foto Pneu Traseiro Esquerdo

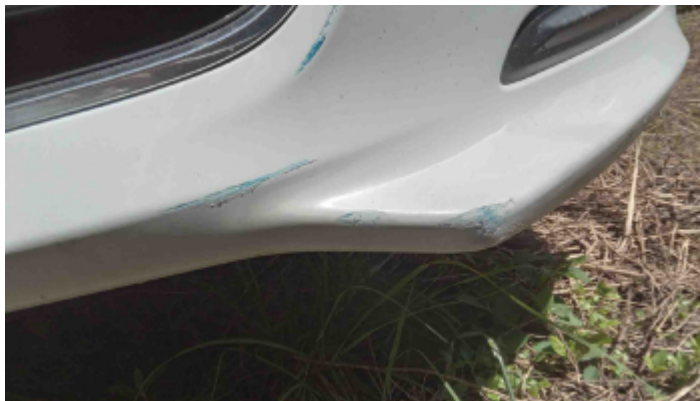
| Limpador de Para-brisa | Coluna Dianteira Direita | Coluna Traseira Direita | Parachoque D | Teto do Veículo | Farol de Milha Direito |
|---|---|---|---|---|---|
| Sem Danos | Sem Danos | Sem Danos | Ralado | Bom | Sem Danos |

Foto Avaria Pára-Choque Dianteiro

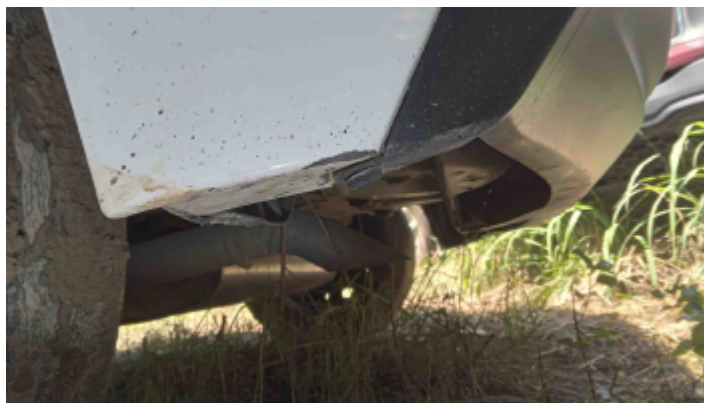
| Sem Danos | Sem Danos | Sem Danos | Sem Danos | Com Danos | Com Danos |

Foto Avaria Pára-Choque Traseiro

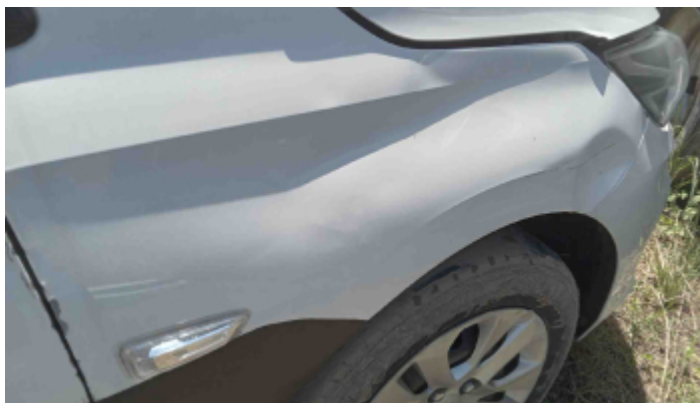
| Sem Danos | Sem Danos | Sem Danos | Sem Danos | Com Danos | |

Foto Avaria Pára-Lama Direito

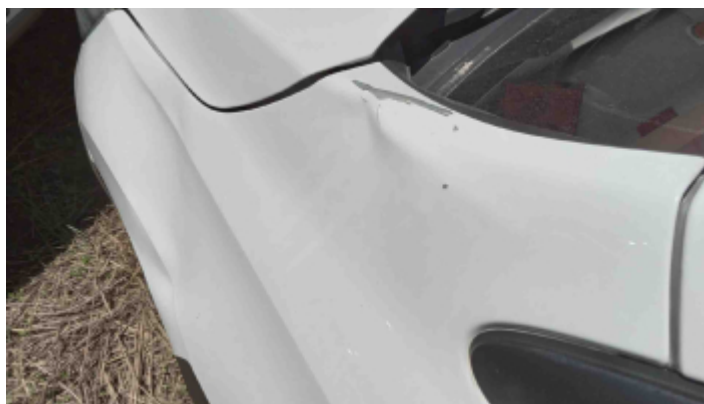
Foto Avaria Pára-Lama Esquerdo

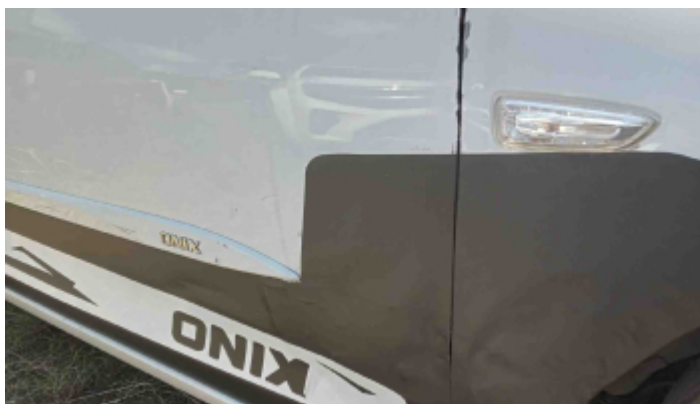
Foto Avaria Porta Direita Dianteira

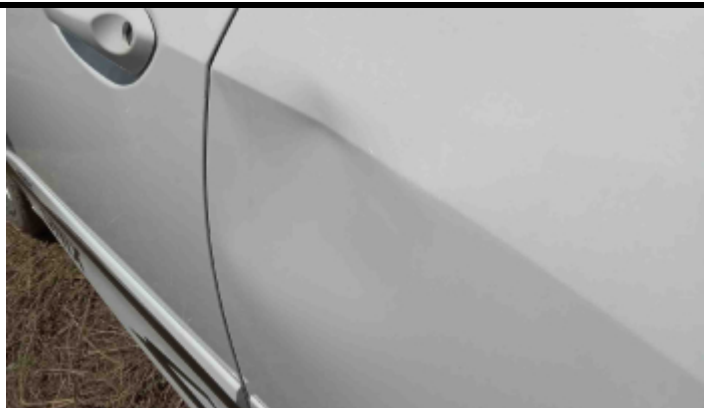
Foto Avaria Porta Esquerda Traseira

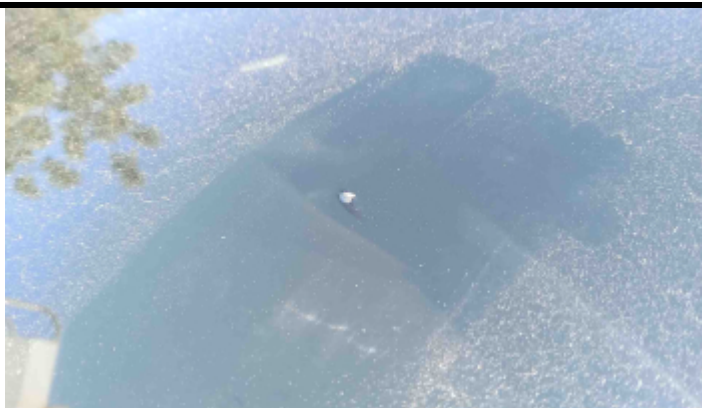
| Sem Danos | Sem Danos | Sem Danos | Sem Danos | Sem Danos | Com Danos |

Foto Avaria Vidro Pára-brisa

| Itens | Estado | Operação | Valores | Descrição/Localização |
|---|---|---|---|---|
| PARA-BRISA | | Troca | R\$ 1.600,00 | |
