Cliente: **DEALERS CLUB INTERMEDIACOES DE SERVICOS E NEGOCIOS LTDA**

Local: **DEALERS - SUZANO**

## 1. DADOS DO VEÍCULO

Placa: **MLB0H25** Marca: **VOLKSWAGEN** Modelo: **GOL (G6) (1.0 8V FLEX)** Cód. Molicar: **05122391-0** KM: **167434**  
 Chassi: **9BWAA05U7EP038908** Motor: **CPB232309** Cor: **BRANCA** Comb: **ALCOOL/GASOLINA** Portas: **2** Ano/Mod: **2013/2014**  
 Chassi BIN: **9BWAA05U7EP038908** Motor BIN: **CPB232309** Cor BIN: **BRANCA** Comb. BIN: **ALCOOL/GASOLINA** Renavam: **00567305074**  
 Câmbio: **Não verificado**

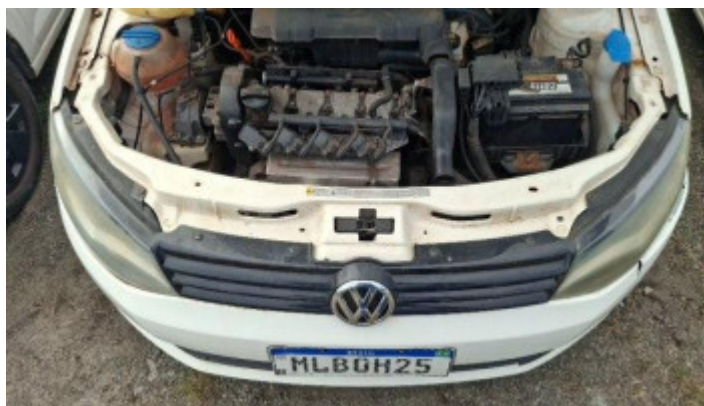
Veiculo sujo com pintura queimada apresenta painel traseiro/longarinas traseiras avariadas. painel frontal avariado, possui amassados e riscos proveniente de uso, apresenta reparos e repintura pela carroceria, pneus no twi, chassi, motor, etiquetas ETA e gravações de vidros dentro dos padrões.

Foto Painel Dianteiro

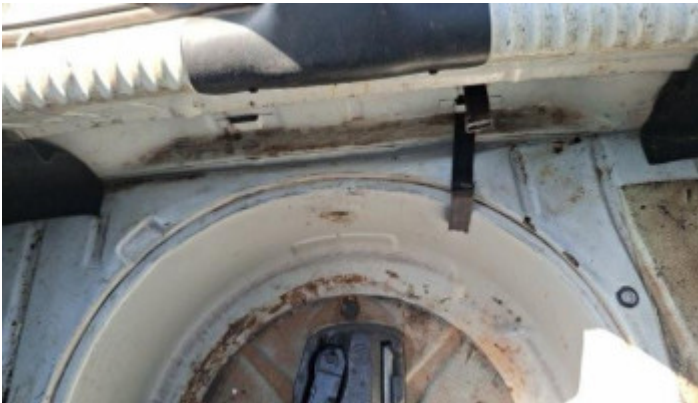
Foto Painel Traseiro

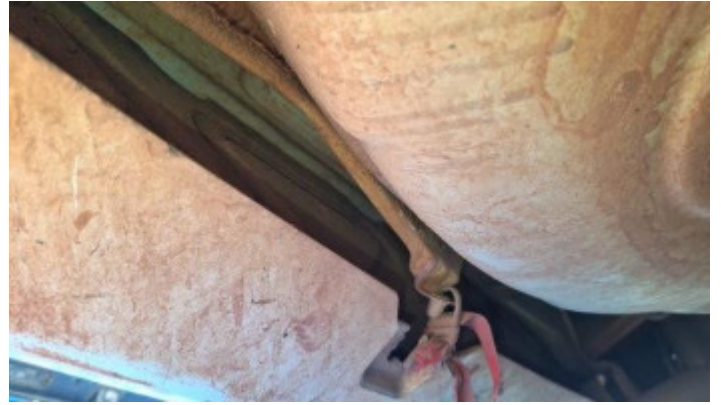
Foto Avaria Painei Traseiro

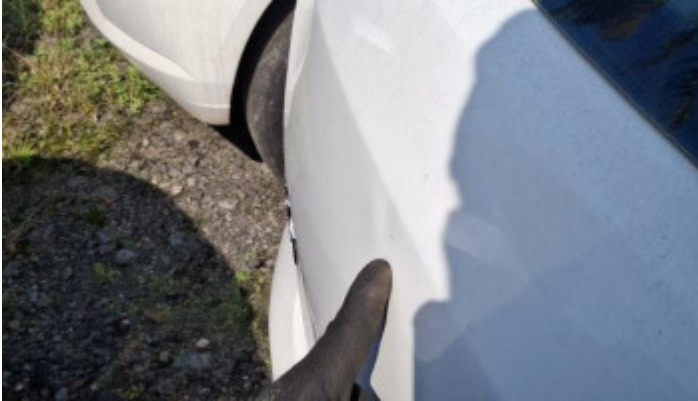
Foto Avaria Tampa do Porta Malas

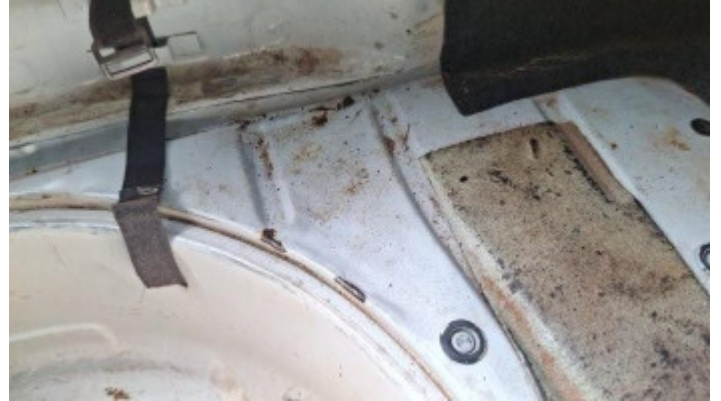
Foto Avaria Assoalho do Porta Malas

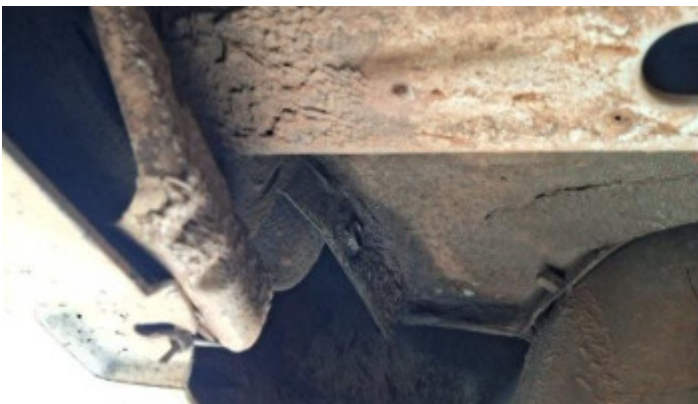
Foto Avaria Longarina Traseira Direita

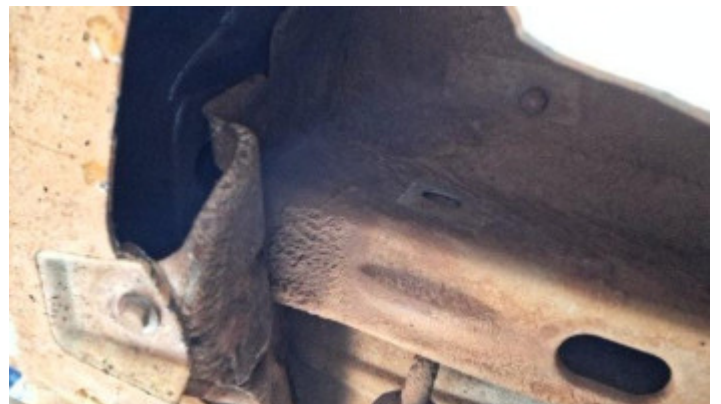
Foto Avaria Longarina Traseira Esquerda

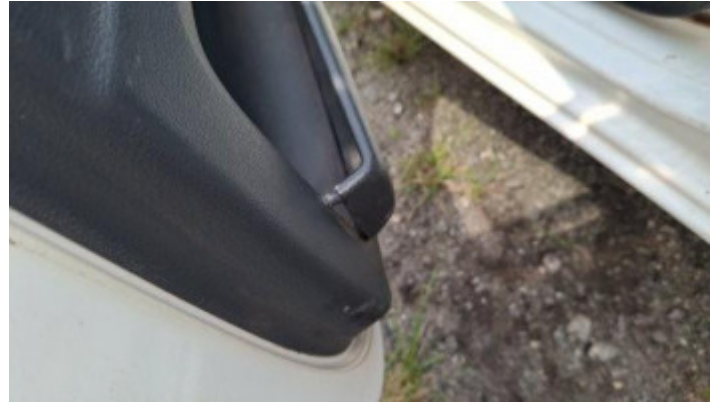
Foto Avaria Peças de Acabamento

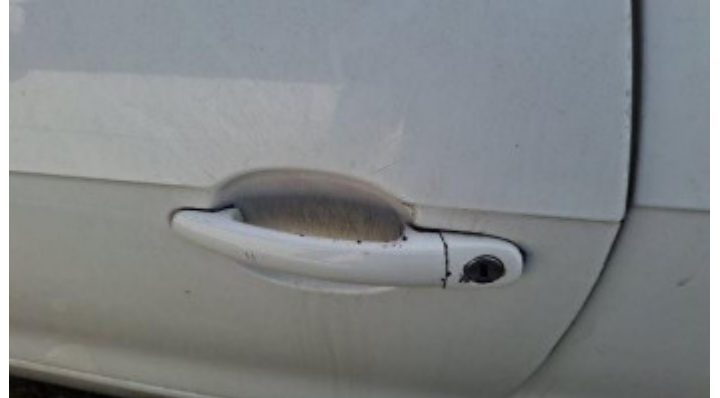
Foto Avaria Porta Esquerda Dianteira

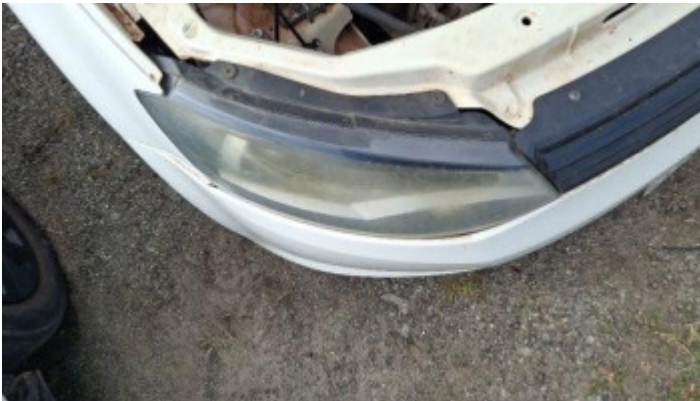
Foto Avaria Farol Direito

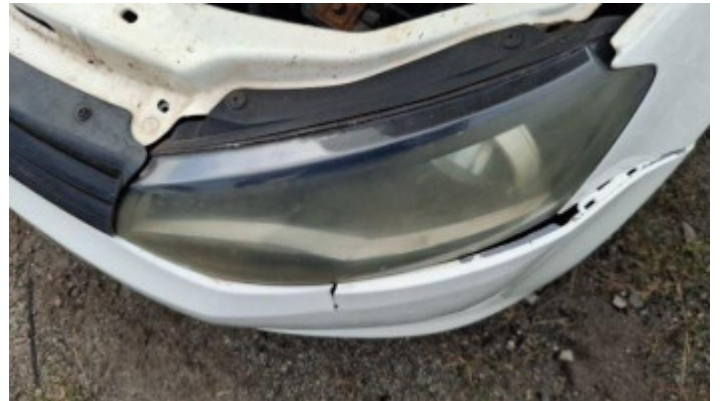
Foto Avaria Farol Esquerdo

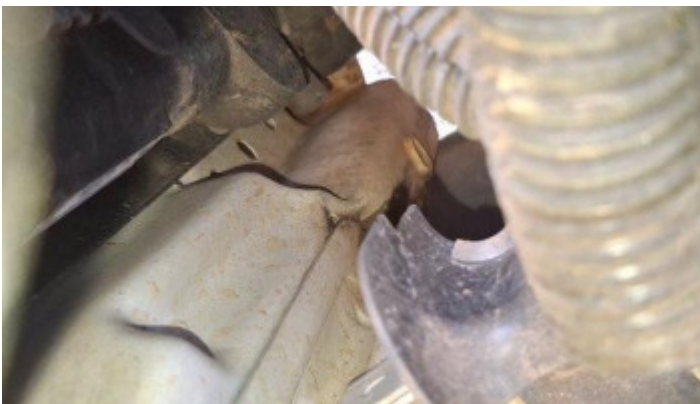
Foto Avaria Suporte do Radiador

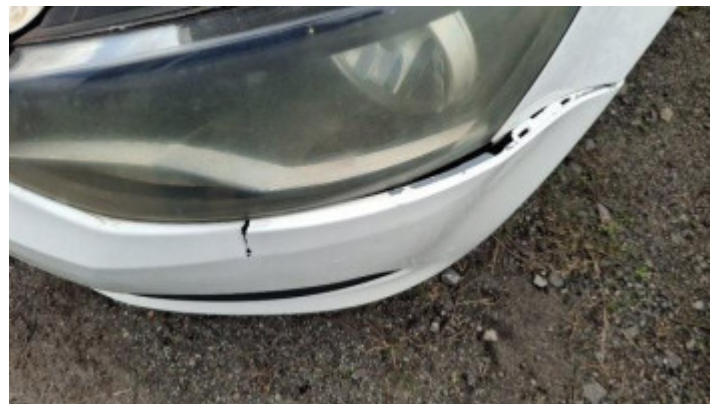
Foto Avaria Pára-Choque Dianteiro

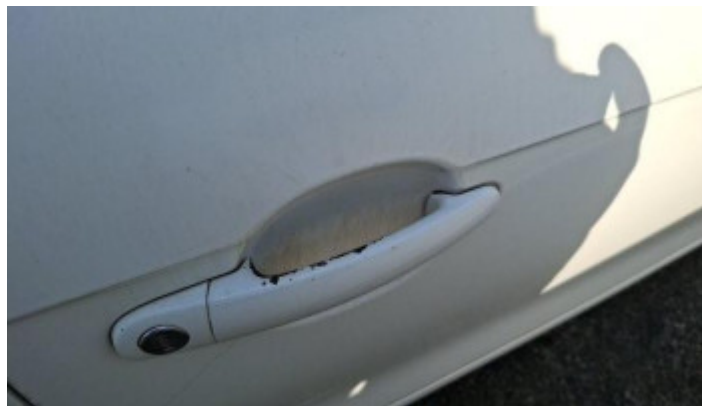
Foto Avaria Porta Direita Dianteira
