RESULTADO

Dt. Pedido: **10/04/2026**Dt. Vistoria: **10/04/2026**Dt. Baixa: **14/04/2026**Local: **HUB (PR)**

Placa: **QCF8G10** Marca: **VOLKSWAGEN** Modelo: **AMAROK CAB.DUPLA (HIGHLINE 4MOTION 2.0 BI-TDI(AT)** Cód. Molicar: **05116213-1**  
Chassi: **WV1DB22H1KA002479** Motor: **CSH220319** Cor: **Branca** Portas: **4** Ano/Modelo: **2018 / 2019**  
Chassi BIN: **WV1DB22H1KA002479** Motor BIN: **CSH220319** Cor BIN: **BRANCA**  
Câmbio: **AUTOMATICO** Combustível: **Diesel** Renavam: **01173303534** KM: **94184** Cód. Fipe: **005340-6**

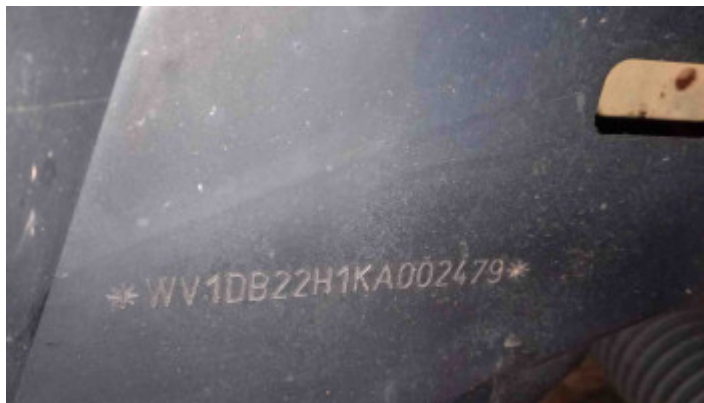
1.2.1 - Dentro dos padrões habituais do fabricante, não apresentado anormalidade.

Foto da gravação do chassi : WV1DB22H1KA002479

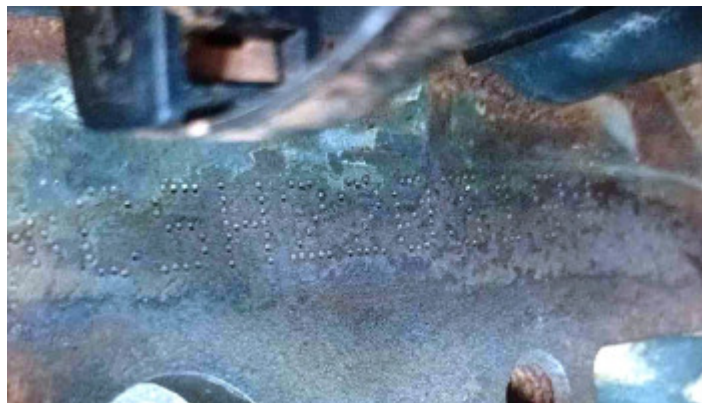
4.2.1 - Dentro dos padrões habituais do fabricante, não apresentado anormalidade.

Foto do número do motor : CSH220319

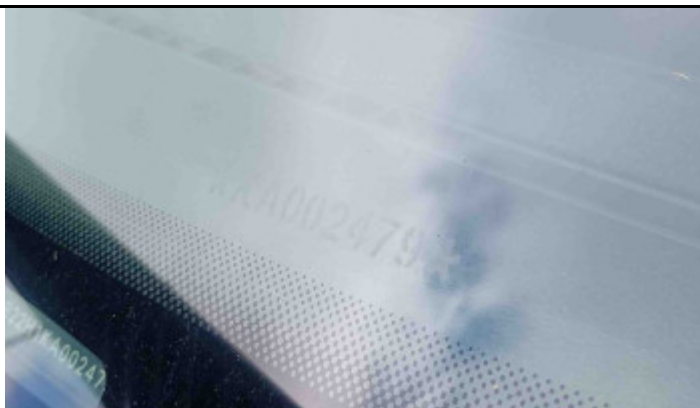
- Vidro dianteiro (Para-brisa)  
NÃO ORIGINAIS  
- Vidro traseiro (Vigia)  
ORIGINAIS

Foto da gravação do vidro pára-brisa

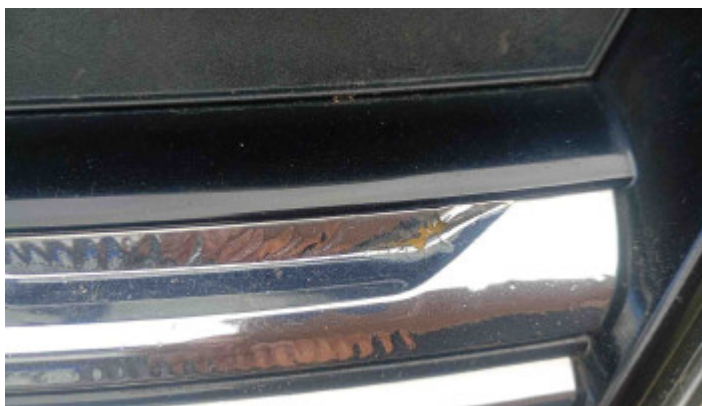
Foto Avaria Grade

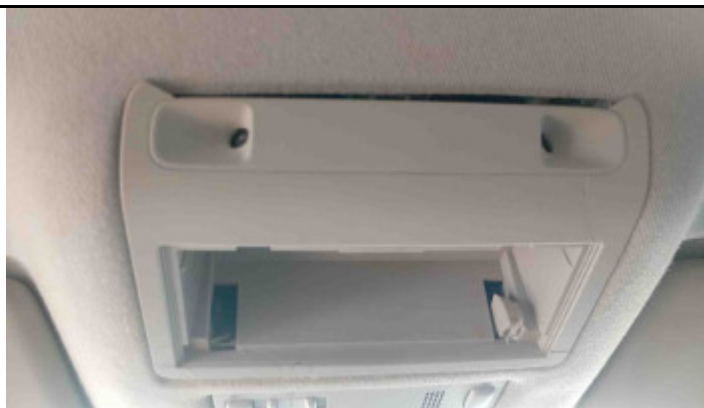
| Itens | Estado | Operação | Valores | Descrição/Localização |
|---|---|---|---|---|
| Pecas/Componentes | | Troca | R\$ 2.200,00 | |

Foto Avaria Peças de Acabamento
