Cliente: **DEALERS CLUB INTERM.DE SERVIÇOS E NEGÓCIOS S/A**CPF / CNPJ: **09143812000160**

RESULTADO

Dt. Pedido: **08/08/2026**Dt. Vistoria: **08/04/2026**Dt. Baixa: **10/04/2026**Local: **DEALERS CLUB (SUZANO)**

Placa: **EGL4D41** Marca: **PEUGEOT** Modelo: **207 HATCH (XR-Sport 1.4 8v(Flex))** Cód. Molicar: **03803907-2**  
Chassi: **9362MKFWXAB059484** Motor: **10DBSS0072570** Cor: **Prata** Portas: **4** Ano/Modelo: **2010 / 2010**  
Chassi BIN: **9362MKFWXAB059484** Motor BIN: **10DBSS0072570** Cor BIN: **PRATA**  
Câmbio: **MANUAL** Combustível: **Alcool/Gasolina** Renavam: **00199741123** KM: **N/V** Cód. Fipe: **024148-2**

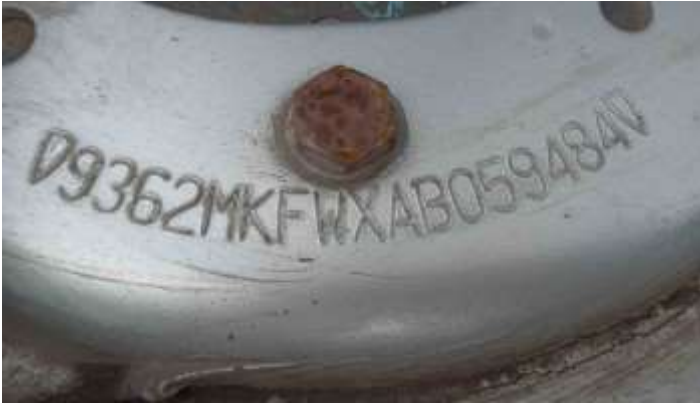
1.2.1 - Dentro dos padrões habituais do fabricante, não apresentado anormalidade.

Foto da gravação do chassi : 9362MKFWXAB059484

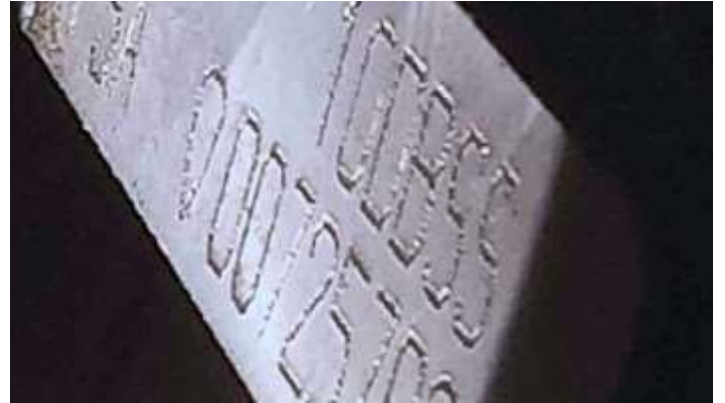
4.2.1 - Dentro dos padrões habituais do fabricante, não apresentado anormalidade.

Foto do número do motor : 10DBSS0072570

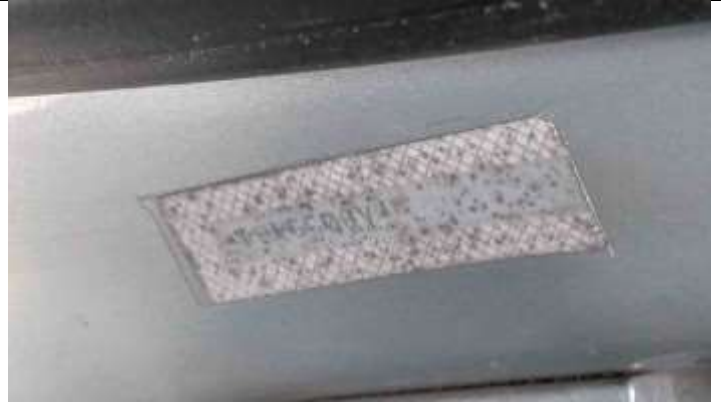
ORIGINAIS

Foto da etiqueta ETA (batente da porta)

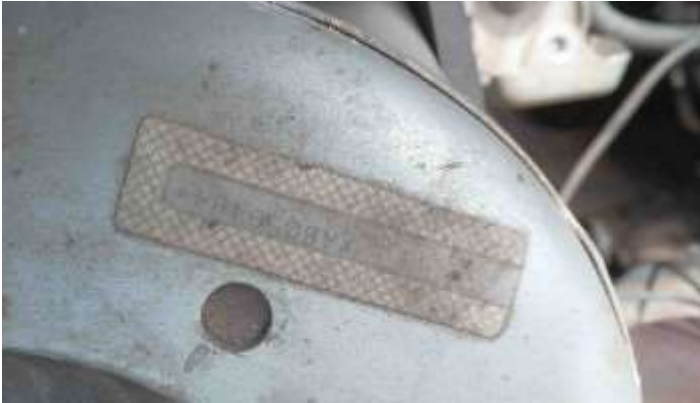
ORIGINAIS

Foto da etiqueta ETA (compartimento do motor)

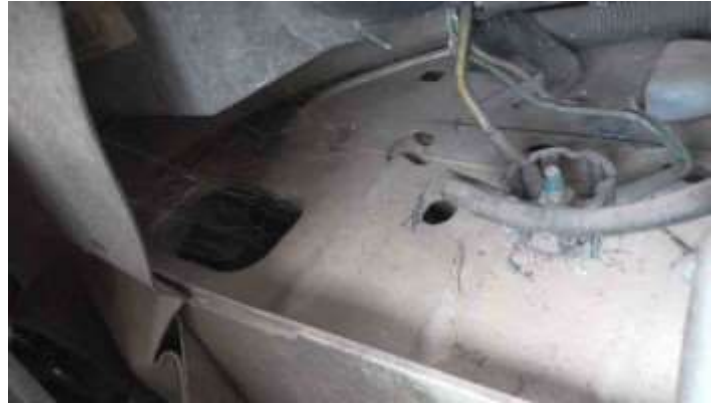
**VEÍCULO COM DANOS ESTRUTURAIS.**

Foto Estrutura Longarina Direita

(DANOS ESTRUTURAIS) DEVIDO AOS DANOS ESTRUTURAIS APRESENTADOS E A QUANTIDADE DE AVARIAS EXISTENTES; \*\*\*\*RECOMENDA-SE A BAIXA COMO SUCATA. \*\*\*\*;  
(SUCATA) VEICULO EM PÉSSIMO ESTADO DE CONSERVAÇÃO, NÃO SENDO VIAVEL SUA RECUPERAÇÃO, DEVIDO AO ALTO CUSTO DE REPARAÇÃO SER SUPERIOR AO VALOR DE  
MERCADO \*\*\*\*RECOMENDA-SE A BAIXA COMO SUCATA. \*\*\*\*

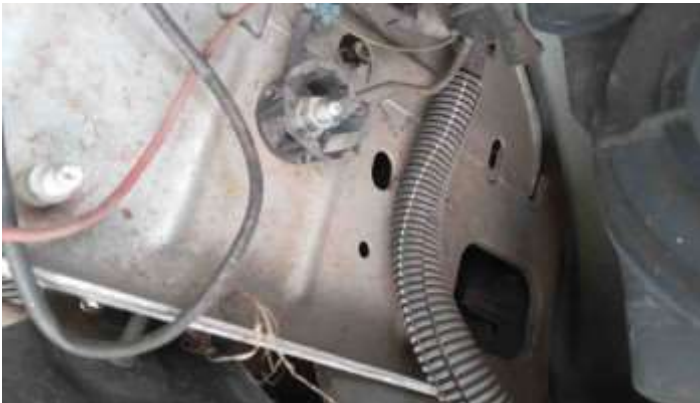
Foto Estrutura Longarina Esquerda

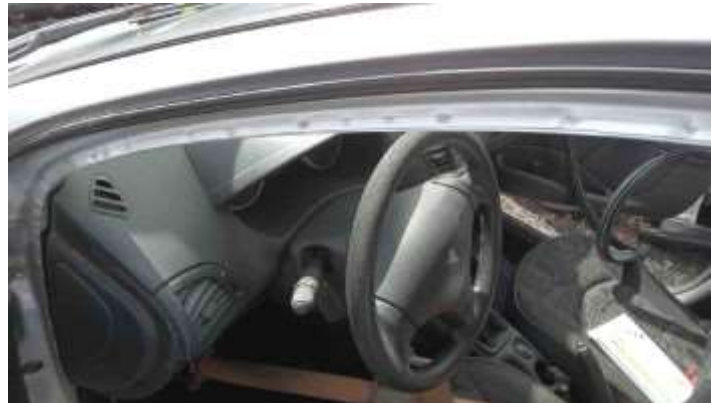
Foto Estrutura Coluna Dianteira Esquerda

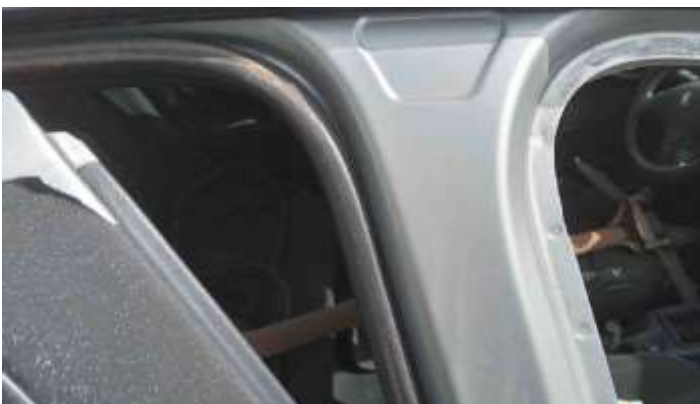
Foto Estrutura Coluna Central Direita

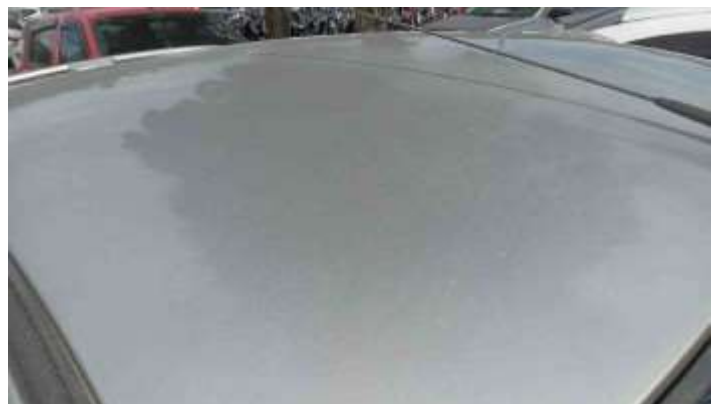
Foto Estrutura Teto

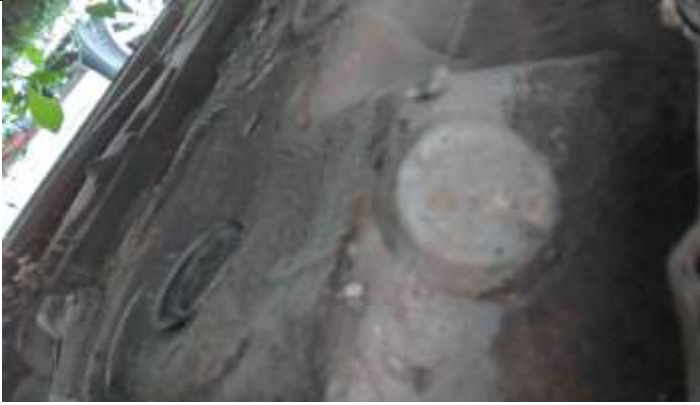
Foto Estrutura Assoalho

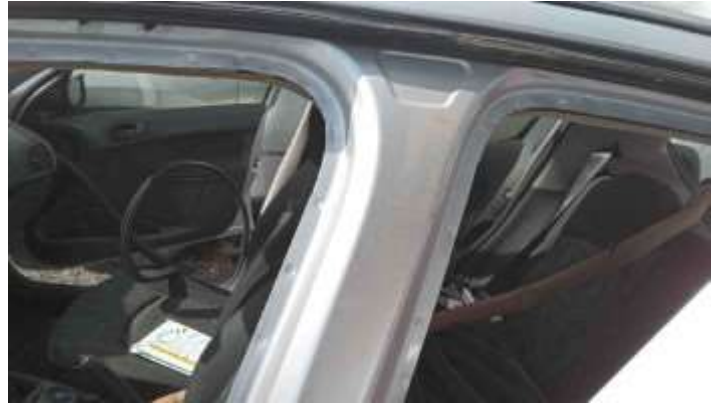
Foto Estrutura Coluna Central Esquerda

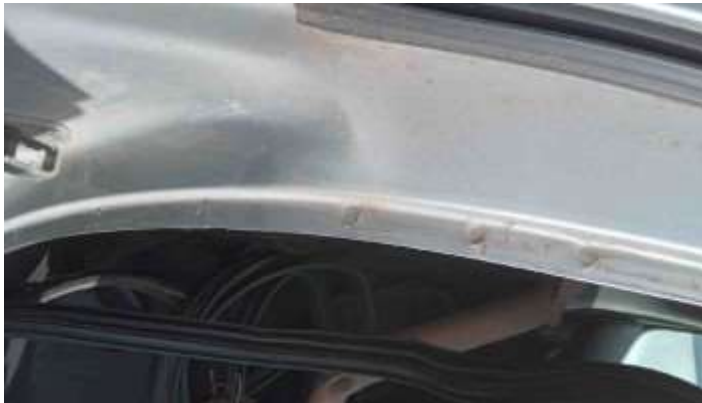
Foto Estrutura Coluna Traseira Direita

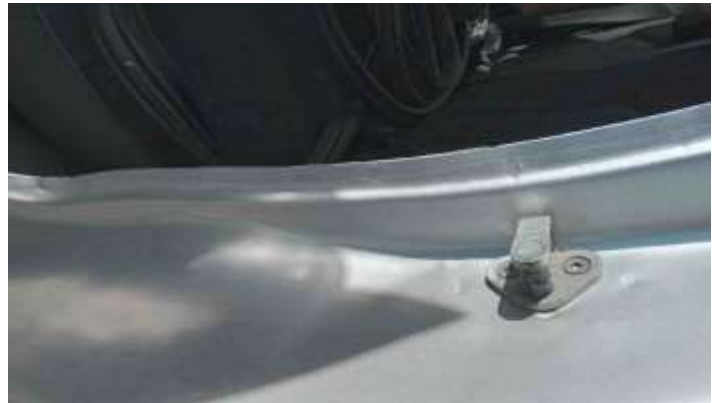
Foto Estrutura Coluna Traseira Esquerda

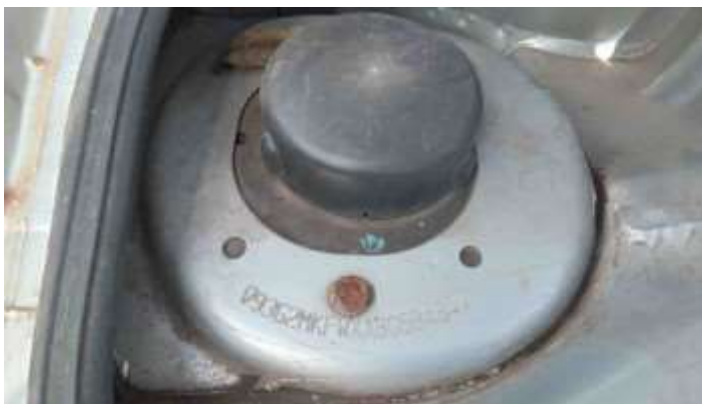
Foto Estrutura Torre do Amortecedor Direito

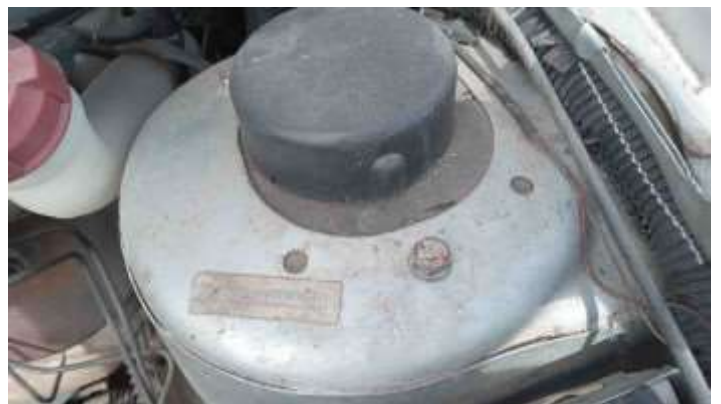
Foto Estrutura Torre do Amortecedor Esquerdo

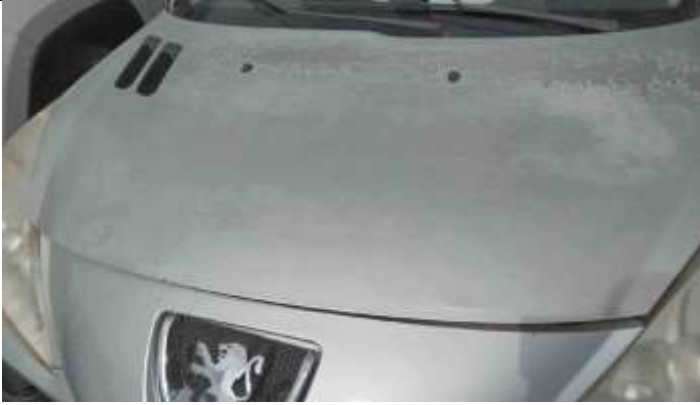
**VEÍCULO COM COLISÃO.**

Foto Avaria Capô

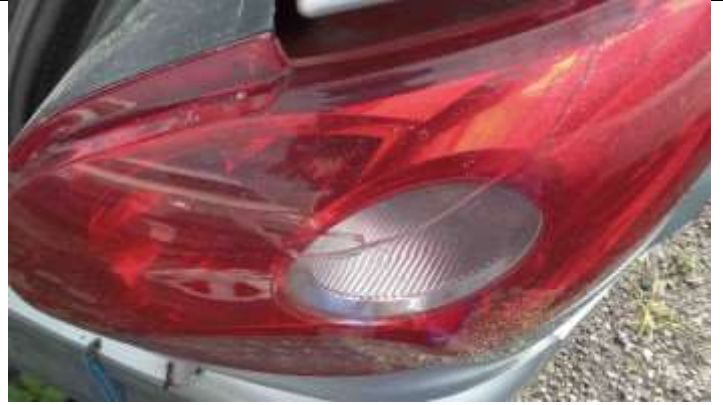
Foto Avaria Lanterna Direita

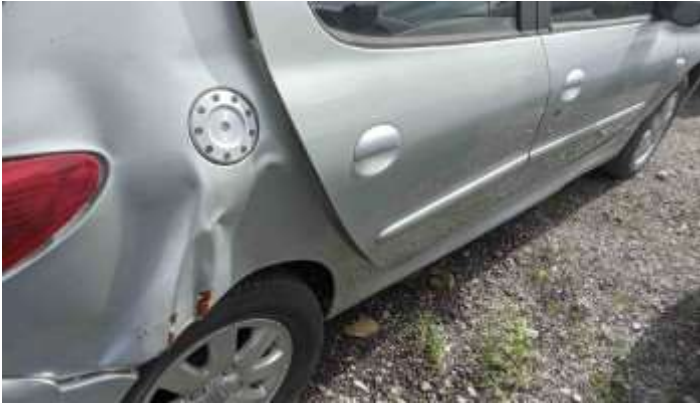
Foto Avaria Lateral Direita

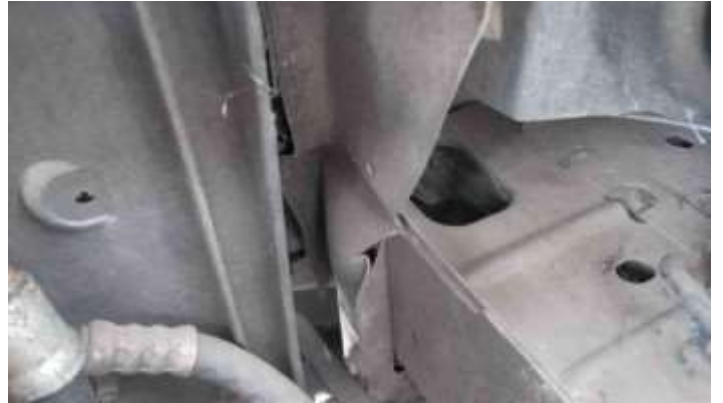
Foto Avaria Painel/Saia Dianteiro

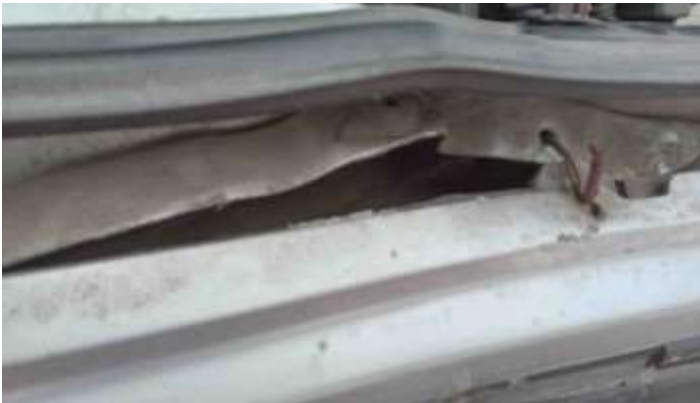
Foto Avaria Painel/Saia Traseiro

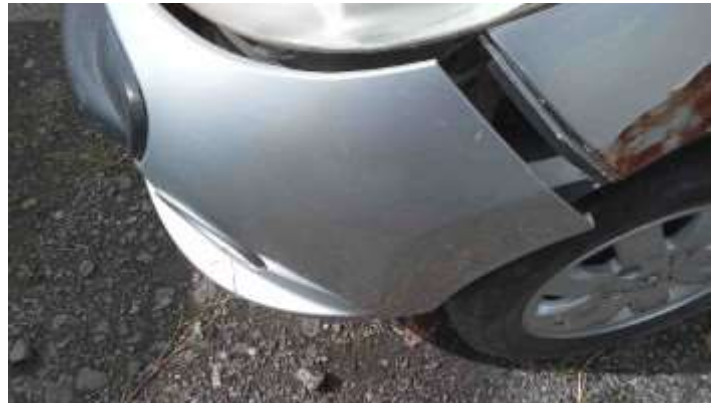
Foto Avaria Pára-Choque Dianteiro

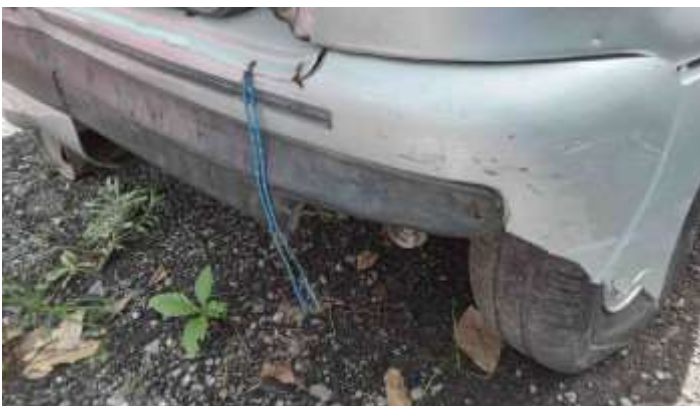
Foto Avaria Pára-Choque Traseiro

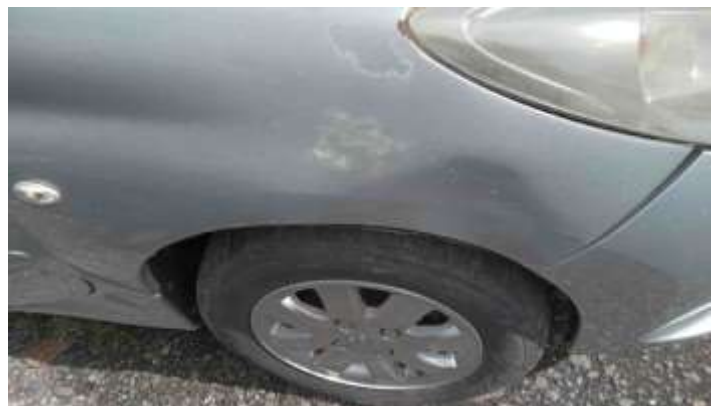
Foto Avaria Pára-Lama Direito

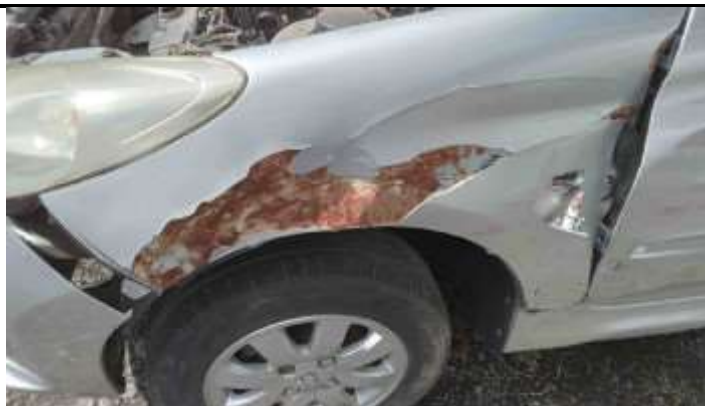
Foto Avaria Pára-Lama Esquerdo

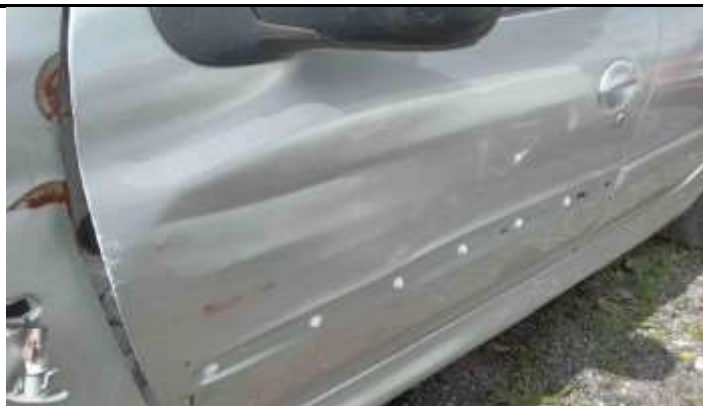
Foto Avaria Porta Esquerda Dianteira

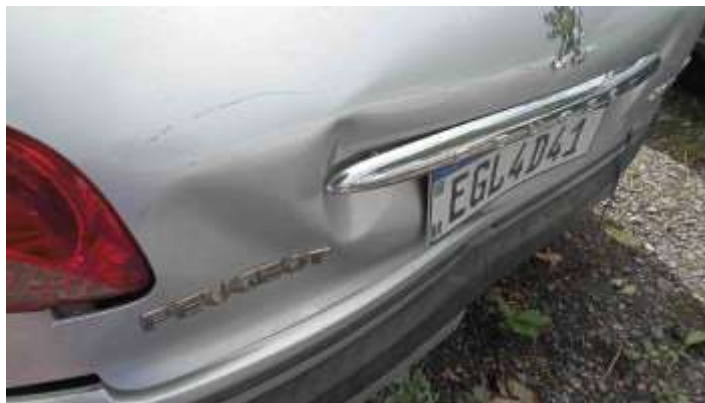
Foto Avaria Tampa do Porta Malas

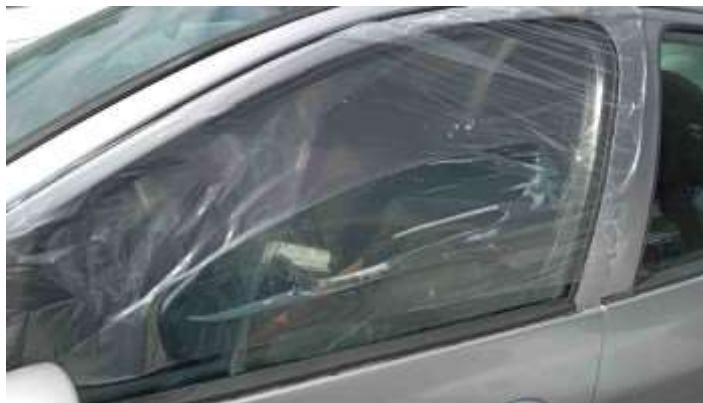
Foto Avaria Vidro Esquerdo Dianteiro
