## LAUDO DE AVALIAÇÃO

**APROVADO COM  
RESTRIÇÃO**

LAUDO Nº 56959 - DATA DE EMISSÃO: 03/08/2026

**RANGER CD XLS 4X2 2.2**

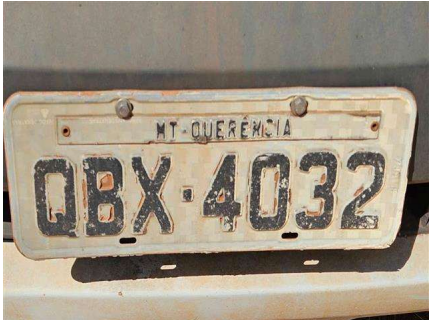
PLACA

Condição:  
✔ **PLACA EM CONFORMIDADE.**

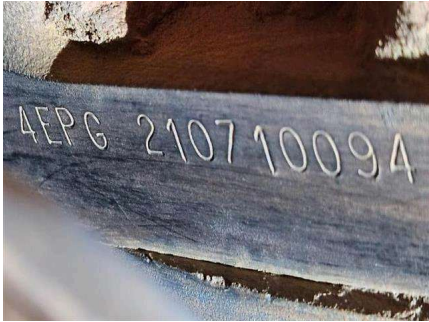
MOTOR

Numeração do Motor no Veículo:  
**4EPG210710094**

Numeração do Motor na BIN:  
**4EPG21071009**

Condição:  
⚠ **NUMERAÇÃO REGISTRADA NA BIN, COINCIDE APENAS PARCIALMENTE COM A NUMERAÇÃO QUE CONSTA NO MOTOR, PODENDO SER EXIGIDA A REGULARIZAÇÃO POR PARTE DO ÓRGÃO COMPETENTE .**

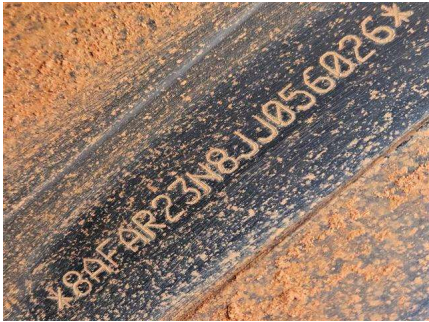
Numeração do Chassi no Veículo:  
**8AFAR23N8JJ056026**

Numeração do Chassi na BIN:  
**8AFAR23N8JJ056026**

Condição:  
✔ **N. DO CHASSI NO VEICULO É O MESMO DA BIN.**

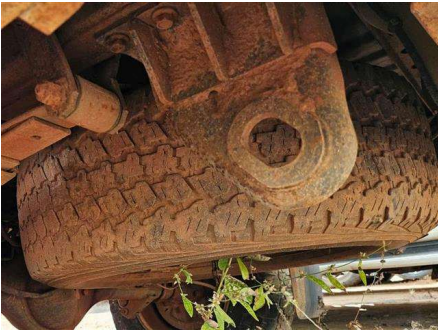
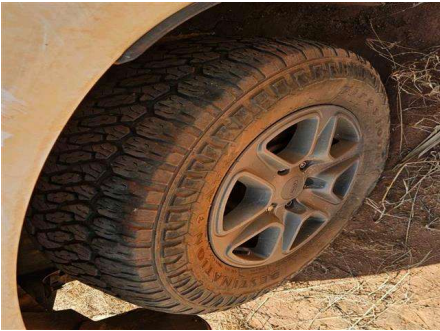
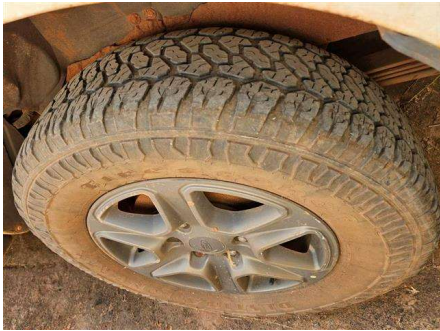
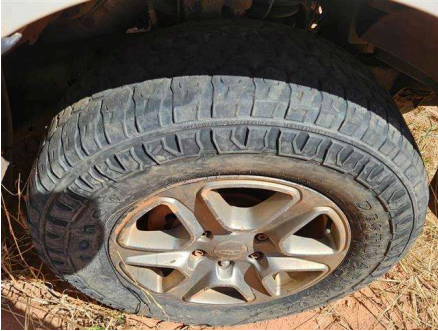
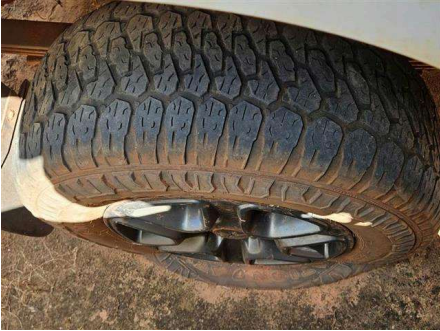
PNEUS

Estepe / Suplentes:  
1

Quantidade de Pneus:  
4

Quantidade de Eixos:  
2

Estado Geral dos Pneus:  
REGULAR
