## LAUDO DE AVALIAÇÃO

LAUDO Nº 56976 - DATA DE EMISSÃO: 05/08/2026

**RAR2J73**

**L-200 CD TRITON SPORT GL 4X4 2.4 TB MT**

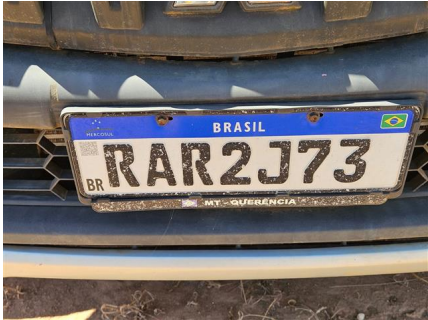
PLACA

Condição:  
✔ **PLACA EM CONFORMIDADE.**

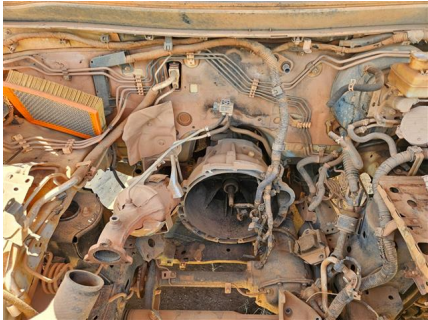
Numeração do Motor no Veículo:  
**AUSENTE**

Numeração do Motor na BIN:  
**4N15BAD7294**

Condição:  
⚠ **MOTOR AUSENTE OU PARCIALMENTE DESMONTADO.**

BLOCO DO MOTOR AUSENTE - MOTOR DESMONTADO E FALTANDO PEÇAS - PARTE DO CAMBIO/MARCHA DESMONTADA/AUSENTE.

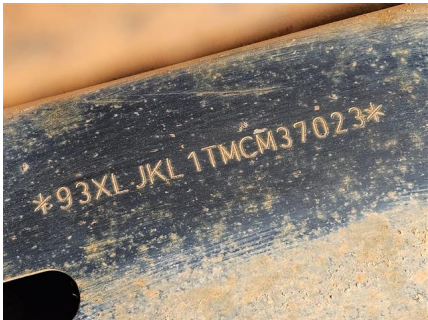
Numeração do Chassi no Veículo:  
**93XLJKL1TMCM37023**

Numeração do Chassi na BIN:  
**93XLJKL1TMCM37023**

Condição:  
✔ **N. DO CHASSI NO VEICULO É O MESMO DA BIN.**

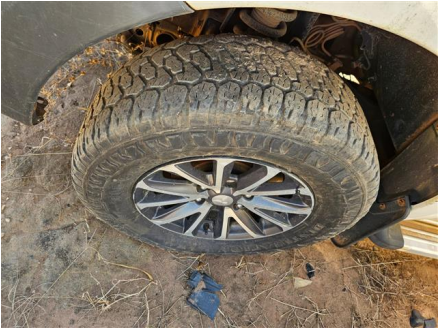
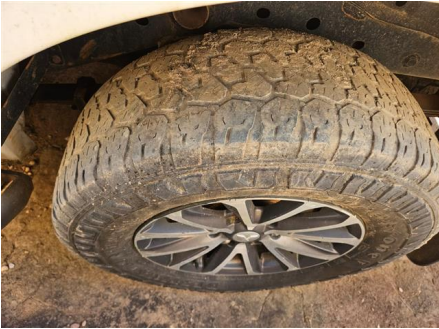
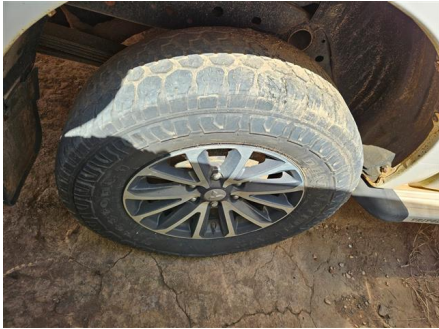
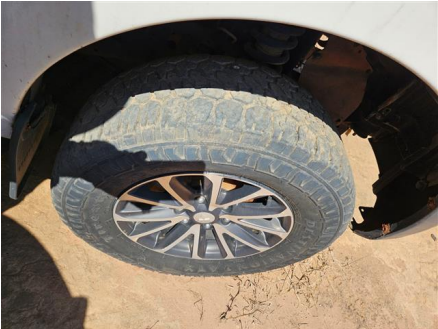
PNEUS

Estepe / Suplentes:  
1

Quantidade de Pneus:  
4

Quantidade de Eixos:  
2

Estado Geral dos Pneus:  
REGULAR
