| <b>Placa:</b> | EUO-4887 | <b>Marca:</b> | FIAT | <b>Modelo:</b> | PALIO FIRE REVESCAP | <b>Tipo:</b> | CAMINHONETE |
| <b>Fabricação/Modelo:</b> | 2011 / 2012 | <b>Quilometragem:</b> | 388708 | <b>Cidade:</b> | ARARICA | <b>UF Atual:</b> | RS |

FOTOS DESTAQUE AUTOMÓVEL 7075

FOTOS CAUTELAR AUTOMÓVEL 7075

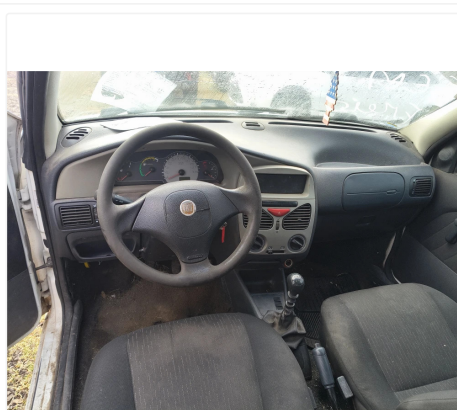
Painel de instrumentos (Foto tirada do banco tras)

Veículo com danos estruturais / Pintura com apontamentos  
Veículo não possui Ar condicionado  
Luz de advertência do AIRBAG acesa no painel.  
Luz de advertência da Injeção Eletrônica acesa no painel.  
Consta registo de passagem por Leilão, conforme pesquisa.  
Consta registo de Gravame: Alienação Fiduciária conforme pesquisa.

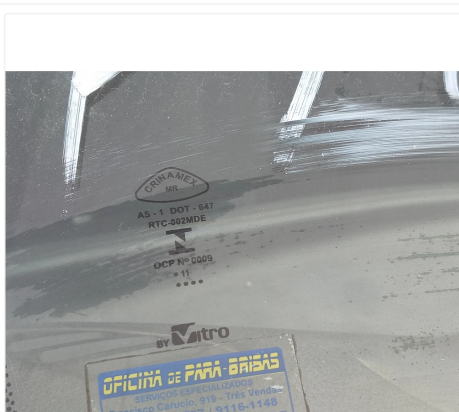
Gravação vidro para-brisas

- ✓ NÚMERO DO MOTOR: **OK ORIGINAL**
- ✓ ETIQUETA VIS COMPARTIMENTO DO MOTOR: **OK ORIGINAL**
- ✓ NÚMERO DO CHASSI: **OK ORIGINAL**
- ✗ GRAVAÇÃO VIN VIDRO PARABRISAS: **AUSENTE**
- ⏸ PLAQUETA CHASSI / CARROCERIA: **NÃO APLICÁVEL**
- ✓ ETIQUETA VIS COLUNA DIREITA PASSAGEIRO: **OK ORIGINAL**
- ✓ GRAVAÇÃO VIN VIDRO DA PORTA DIANTEIRA DIREITA: **OK ORIGINAL**
- ⏸ GRAVAÇÃO VIN VIDRO DA PORTA TRASEIRA DIREITA: **NÃO APLICÁVEL**
- ⏸ GRAVAÇÃO VIN VIDRO VIGIA TRASEIRO DIREITO: **NÃO APLICÁVEL**
- ✓ GRAVAÇÃO VIN VIDRO TRASEIRO: **OK ORIGINAL**
- ⏸ GRAVAÇÃO VIN VIDRO VIGIA TRASEIRO ESQUERDO: **NÃO APLICÁVEL**
- ⏸ GRAVAÇÃO VIN VIDRO PORTA TRASEIRA ESQUERDA: **NÃO APLICÁVEL**
- ✗ GRAVAÇÃO VIN VIDRO PORTA DIANTEIRA ESQUERDA: **NÃO ORIGINAL**

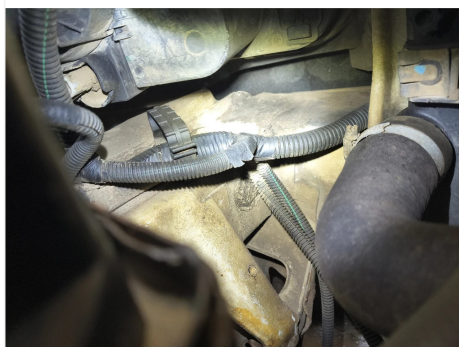
- ✗ LONGARINA DIANTEIRA ESQUERDA: **AVARIADO**
- ✗ LONGARINA DIANTEIRA DIREITA: **AVARIADO**
- ✗ PAINEL DIANTEIRO: **AVARIADO**
- ✓ PAINEL CORTAFOGO: **OK ORIGINAL**

| Item | Avaria | Horas de Mecânica | Horas de Funilaria | Horas de Pintura | Horas de Elétrica | Horas de Tapeçaria | Horas totais | Valor do item | Valor de mão de obra |
|---|---|---|---|---|---|---|---|---|---|
| Longarina dianteira esquerda | Amassado | 0 | 4 | 5 | 0 | 2 | 11 | R\$ 0,00 | R\$ 650,00 |

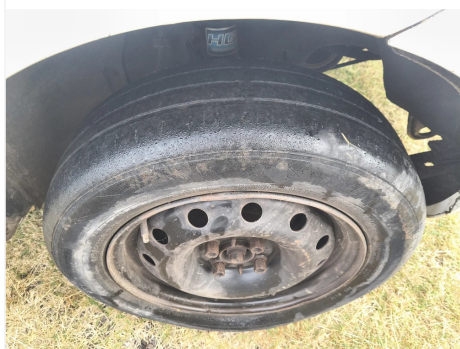
Pneu dianteiro direito (Banda de rodagem)

- ✗ PNEU DIANTEIRO ESQUERDO: **RUIM**
- ✗ PNEU DIANTEIRO DIREITO: **RUIM**
- ✗ PNEU TRASEIRO ESQUERDO: **RUIM**
- ✗ PNEU TRASEIRO DIREITO: **RUIM**
- ✗ PNEU ESTEPE: **RUIM**

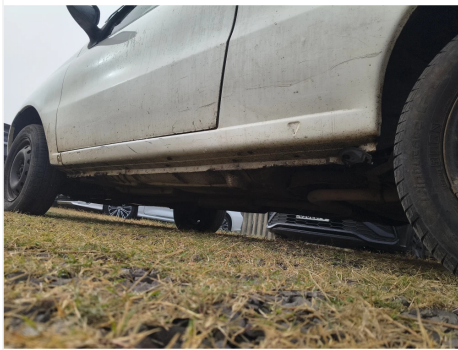
- ✓ COLUNA C TRASEIRA ESQUERDA: **OK ORIGINAL**
- ✗ CAIXA DE AR ESQUERDA: **REPARADO**
- ✓ LONGARINA TRASEIRA ESQUERDA: **OK ORIGINAL**
- ✓ LONGARINA TRASEIRA DIREITA: **OK ORIGINAL**

| Item | Avaria | Horas de Mecânica | Horas de Funilaria | Horas de Pintura | Horas de Elétrica | Horas de Tapeçaria | Horas totais | Valor do item | Valor de mão de obra |
|---|---|---|---|---|---|---|---|---|---|
| Caixa de ar esquerda | Reparado | 0 | 2 | 2 | 0 | 1 | 5 | R\$ 0,00 | R\$ 200,00 |

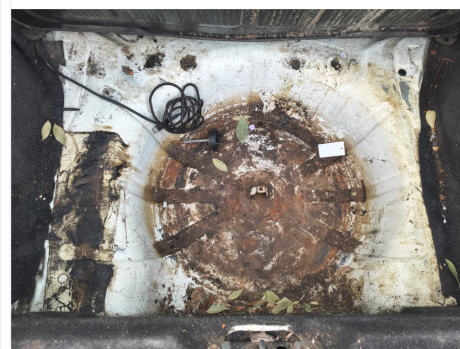
Caixa de estepe interior

- ✓ PAINEL TRASEIRO EXTERNO: **OK ORIGINAL**
- ✓ CAIXA DE ESTEPE EXTERNA: **OK ORIGINAL**
- ✗ PAINEL TRASEIRO INTERNO: **AVARIADO**
- ✗ CAIXA DE ESTEPE INTERNA: **AVARIADO**

| Item | Avaria | Horas de Mecânica | Horas de Funilaria | Horas de Pintura | Horas de Elétrica | Horas de Tapeçaria | Horas totais | Valor do item | Valor de mão de obra |
|---|---|---|---|---|---|---|---|---|---|
| Caixa de estepe | Amassado | 0 | 2 | 3 | 0 | 1 | 6 | R\$ 0,00 | R\$ 650,00 |

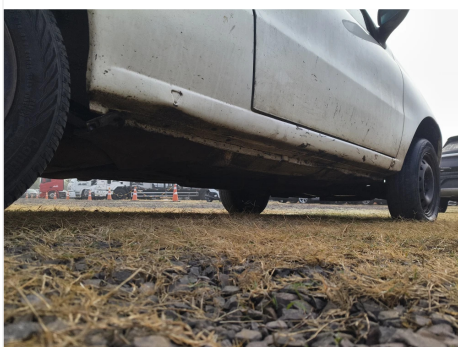
Caixa de ar direita

- ✓ COLUNA C TRASEIRA DIREITA: **OK ORIGINAL**
- ✗ CAIXA DE AR DIREITA: **REPARADO**
- ✓ COLUNA B CENTRAL DIREITA: **OK ORIGINAL**
- ✓ COLUNA A DIANTEIRA DIREITA: **OK ORIGINAL**
