Avaliações e Perícias de Engenharia

**EXCELENTÍSSIMO SENHOR DOUTOR JUIZ DE DIREITO DA 45ª VARA
CÍVEL DO FORO CENTRAL - COMARCA DA CAPITAL - SÃO PAULO**

AUTOS Nº: 1066642-02.2018.8.26.0100

WALMIR PEREIRA MODOTTI, Engenheiro, Perito Judicial, nomeado nos **AUTOS DA AÇÃO DE EXECUÇÃO DE TÍTULO EXTRAJUDICIAL**, requerido pelo **CONDOMÍNIO EDIFÍCIO MARIA CRISTINA**, em face de **MANUEL JOAQUIM TEIXEIRA DE CARVALHO**, dando por terminados seus estudos, diligências e vistorias, vem apresentar suas conclusões, expressas no seguinte **LAUDO** em anexo, pelo qual chegou ao valor de mercado, expresso em resumo a seguir, para o imóvel compreendido pelo conjunto comercial nº 71, localizado no 7º andar do Edifício Maria Cristina, situado na Praça da República, nº 386, República, nesta Capital.

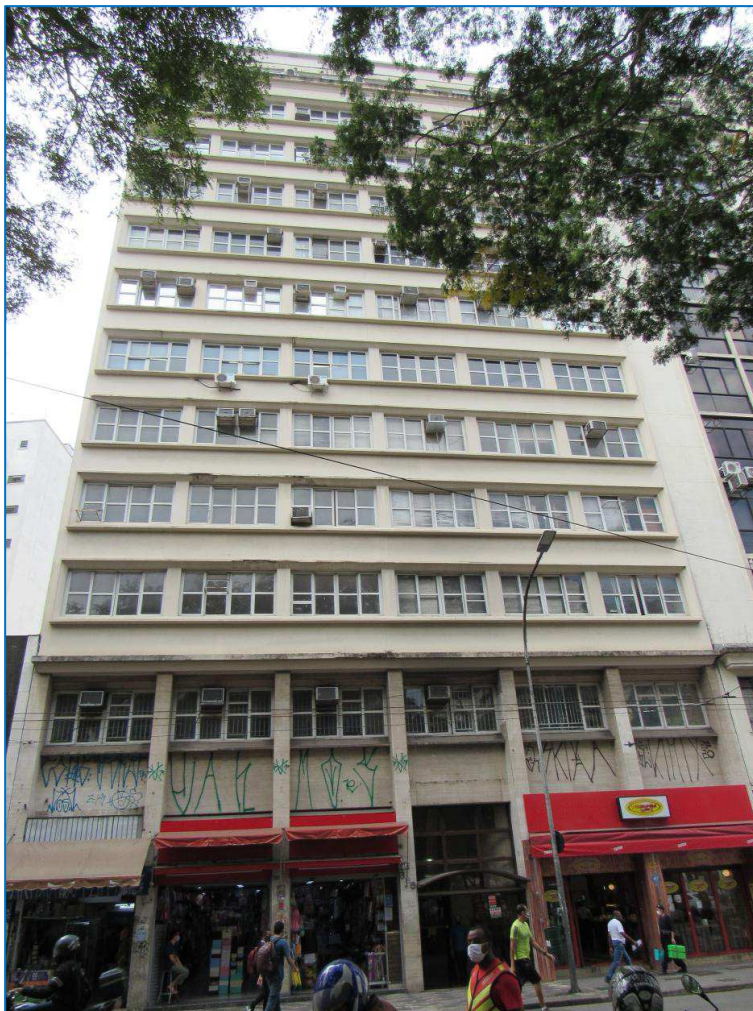
FOTO 01

FACHADA DO EDIFÍCIO MARIA CRISTINA.

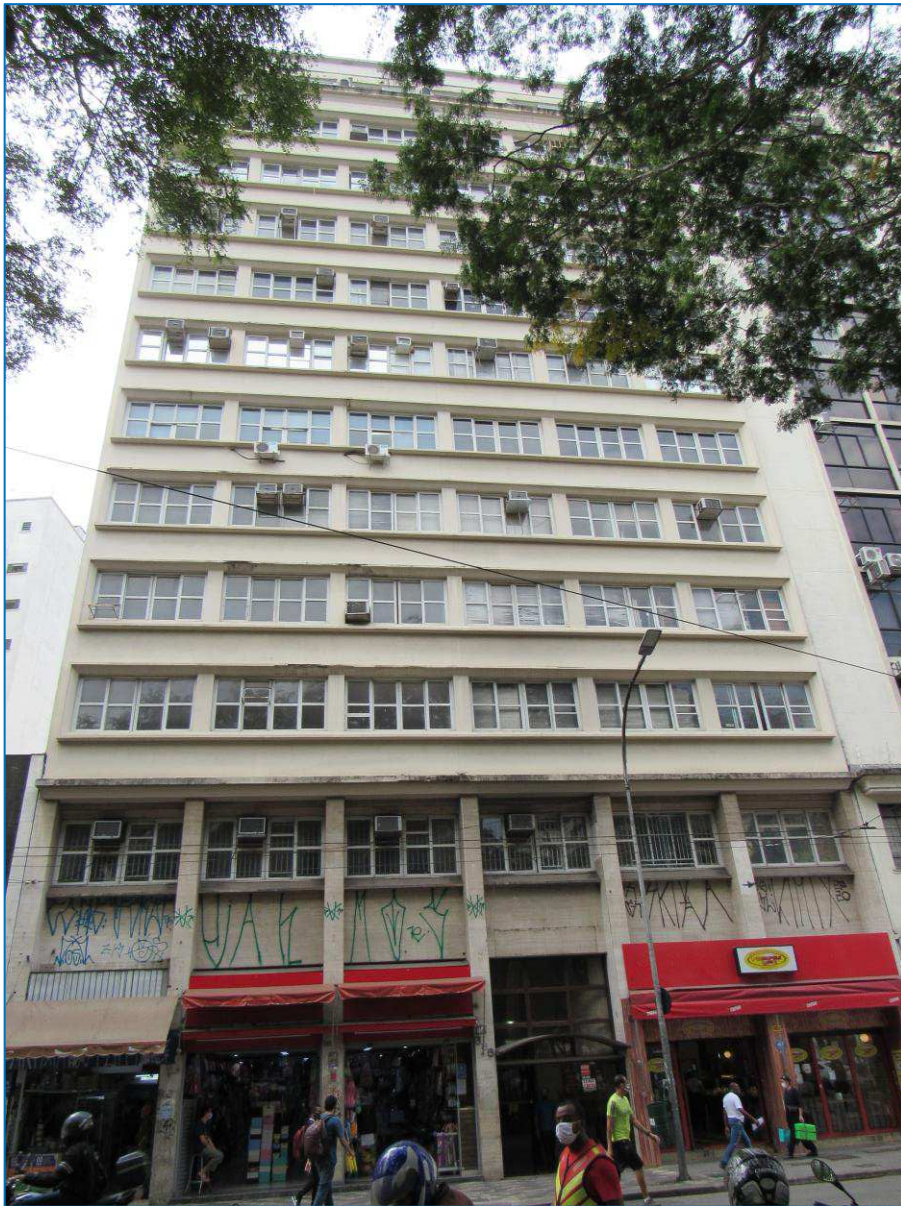
FOTOS 04

FACHADA.
