**Dados****Realizado Em:** 13/08/2026 15:23 **O.S:** 9528638105 **CNPJ:** 30977002000104**Vistoriador:** Rafael Schmals Costa**Analista:** Wilton Fernandes de Almeida **Dados do solicitante/proprietário****Nome:** Dealers Club**CPF/CNPJ:** 09.143.812/0001-60 **Dados do veículo**

| <b>Placa:</b> ISG6F50 | <b>Marca:</b> RENAULT | <b>Modelo:</b> LOGAN EXP 16 | <b>Tipo:</b> AUTOMOVEL |

FOTOS DESTAQUE AUTOMÓVEL 7075

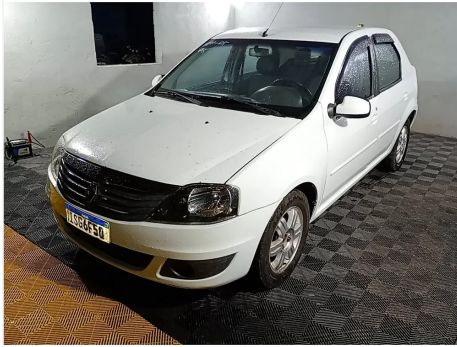
Dianteira esquerda 45 graus

- ✓ CAPÔ: **OK ORIGINAL**
- ⚠ PARALAMA DIANTEIRO ESQUERDO: **REPINTURA COM MASSA**
- ✓ PARALAMA DIANTEIRO DIREITO: **OK ORIGINAL**
- ⚠ PARACHOQUE DIANTEIRO: **REPINTURA COM MASSA**
- ✓ PORTA DIANTEIRA ESQUERDA: **OK ORIGINAL**
- ✓ RETROVISOR ESQUERDO: **OK ORIGINAL**
- ✓ PORTA TRASEIRA ESQUERDA: **OK ORIGINAL**
- ⚠ LATERAL TRASEIRA ESQUERDA: **REPINTURA COM MASSA**
- ⚠ TAMPA TRASEIRA PORTAMALAS: **PEQUENOS RISCOS E AMASSADOS**
- ⚠ PARACHOQUE TRASEIRO: **REPINTURA COM MASSA**
- ✓ TETO EXTERNO: **OK ORIGINAL**
- ✓ LATERAL TRASEIRA DIREITA: **OK ORIGINAL**
- ✓ PORTA TRASEIRA DIREITA: **OK ORIGINAL**
- ✓ PORTA DIANTEIRA DIREITA: **OK ORIGINAL**
- ✗ RETROVISOR DIREITO: **AVARIADO**

| Item | Avaria | Horas de Mecânica | Horas de Funilaria | Horas de Pintura | Horas de Elétrica | Horas de Tapeçaria | Horas totais | Valor do item | Valor de mão de obra |
|---|---|---|---|---|---|---|---|---|---|
| Para-lama interno dianteiro esquerdo | Reparado | 0 | 2 | 4 | 0 | 1 | 7 | R\$ 0,00 | R\$ 750,00 |

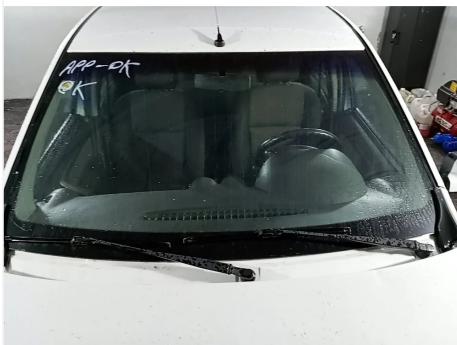
Vidro para-brisas

- ✓ NÚMERO DO MOTOR: **OK ORIGINAL**
- ✓ ETIQUETA VIS COMPARTIMENTO DO MOTOR: **OK ORIGINAL**
- ✓ NÚMERO DO CHASSI: **OK ORIGINAL**
- ✗ GRAVAÇÃO VIN VIDRO PARABRISAS: **NÃO ORIGINAL**
- ⏸ PLAQUETA CHASSI / CARROCERIA: **NÃO APLICÁVEL**
- ✓ ETIQUETA VIS COLUNA DIREITA PASSAGEIRO: **OK ORIGINAL**
- ✓ GRAVAÇÃO VIN VIDRO DA PORTA DIANTEIRA DIREITA: **OK ORIGINAL**
- ✓ GRAVAÇÃO VIN VIDRO DA PORTA TRASEIRA DIREITA: **OK ORIGINAL**
- ⏸ GRAVAÇÃO VIN VIDRO VIGIA TRASEIRO DIREITO: **NÃO APLICÁVEL**
- ✓ GRAVAÇÃO VIN VIDRO TRASEIRO: **OK ORIGINAL**
- ⏸ GRAVAÇÃO VIN VIDRO VIGIA TRASEIRO ESQUERDO: **NÃO APLICÁVEL**
- ✓ GRAVAÇÃO VIN VIDRO PORTA TRASEIRA ESQUERDA: **OK ORIGINAL**
- ✓ GRAVAÇÃO VIN VIDRO PORTA DIANTEIRA ESQUERDA: **OK ORIGINAL**

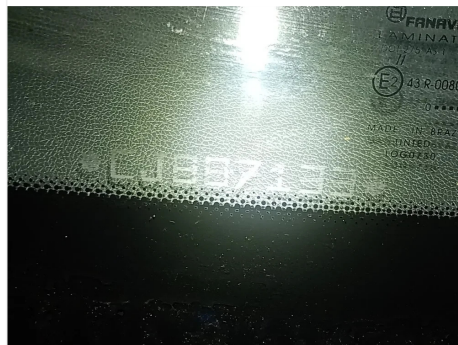
Gravação vidro para-brisas

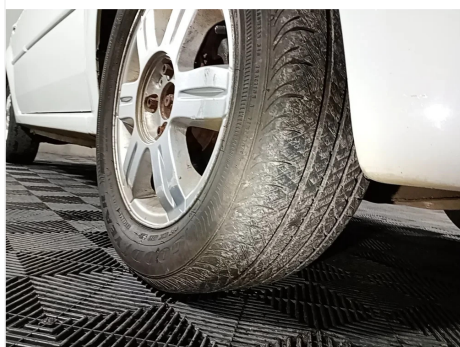
Pneu dianteiro direito (Banda de rodagem)

- ✗ PNEU DIANTEIRO ESQUERDO: **RUIM**
- ✗ PNEU DIANTEIRO DIREITO: **RUIM**
- ✗ PNEU TRASEIRO ESQUERDO: **RUIM**
- ✗ PNEU TRASEIRO DIREITO: **RUIM**
- ✗ PNEU ESTEPE: **AUSENTE**

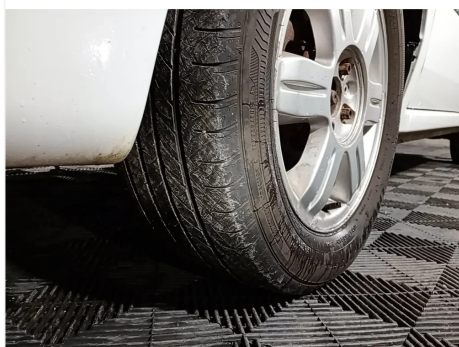
Pneu dianteiro esquerdo (Banda de rodagem)

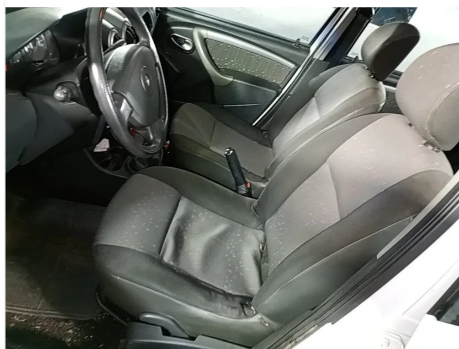
Bancos dianteiros

- ⚠ CONDIÇÕES DO INTERIOR: **REGULAR / SUJO / NECESSITA DE HIGIENIZAÇÃO**

| Item | Avaria | Horas de Mecânica | Horas de Funilaria | Horas de Pintura | Horas de Elétrica | Horas de Tapeçaria | Horas totais | Valor do item | Valor de mão de obra |
|---|---|---|---|---|---|---|---|---|---|
| Higienização e lavagem | Sujo | 0 | 0 | 0 | 0 | 1 | 1 | R\$ 0,00 | R\$ 500,00 |

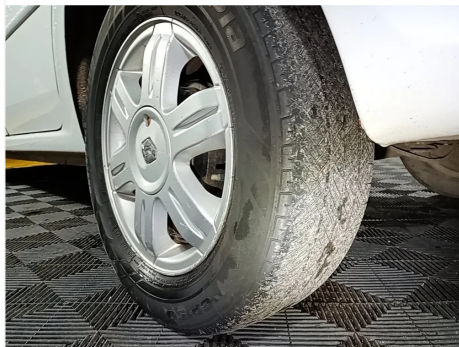
Pneu traseiro esquerdo (Banda de rodagem)

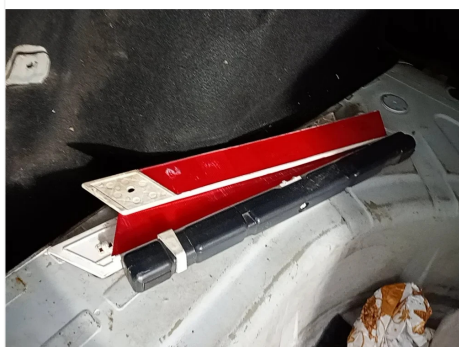
Estepe, triângulo, macaco e chave de roda

- ✗ ESTEPE: **FALTA**
- ✓ TRIÂNGULO: **PRESENTE**
- ✗ MACACO: **FALTA**
- ✗ CHAVE DE RODA: **FALTA**
- ✓ CHAVE PRINCIPAL: **PRESENTE**
- ✗ CHAVE RESERVA: **FALTA**
- ✓ MANUAIS: **PRESENTE**
- ✗ DOCUMENTO CRLV: **FALTA**

| Item | Avaria | Horas de Mecânica | Horas de Funilaria | Horas de Pintura | Horas de Elétrica | Horas de Tapeçaria | Horas totais | Valor do item | Valor de mão de obra |
|---|---|---|---|---|---|---|---|---|---|
| Estepe | Falta | 0 | 0 | 0 | 0 | 1 | 1 | R\$ 980,00 | R\$ 0,00 |
| Macaco | Falta | 0 | 0 | 0 | 0 | 1 | 1 | R\$ 150,00 | R\$ 0,00 |
| Chave de roda | Falta | 0 | 0 | 0 | 0 | 1 | 1 | R\$ 80,00 | R\$ 0,00 |

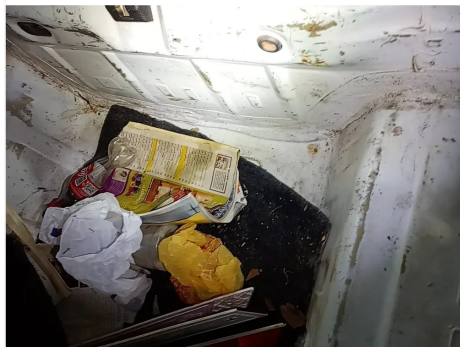
Painel traseiro com assoalho do porta malas int.

- ✓ PAINEL TRASEIRO EXTERNO: **OK ORIGINAL**
- ✓ CAIXA DE ESTEPE EXTERNA: **OK ORIGINAL**
- ✗ PAINEL TRASEIRO INTERNO: **AVARIADO**
- ✓ CAIXA DE ESTEPE INTERNA: **OK ORIGINAL**

| Item | Avaria | Horas de Mecânica | Horas de Funilaria | Horas de Pintura | Horas de Elétrica | Horas de Tapeçaria | Horas totais | Valor do item | Valor de mão de obra |
|---|---|---|---|---|---|---|---|---|---|
| Painel traseiro | Amassado | 0 | 2 | 4 | 1 | 1 | 8 | R\$ 0,00 | R\$ 750,00 |

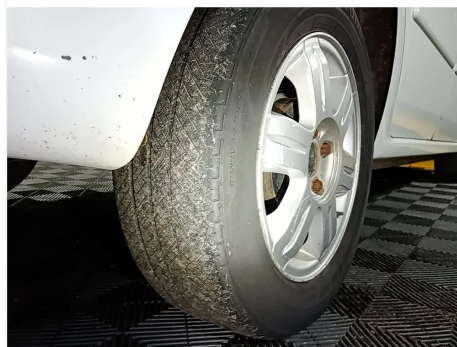
Pneu traseiro direito (Banda de rodagem)
