## LAUDO DE AVALIAÇÃO

**REPROVADO**

LAUDO Nº 56975 - DATA DE EMISSÃO: 03/08/2026

**L-200 CD TRITON SPORT GL 4X4 2.4 TB MT**

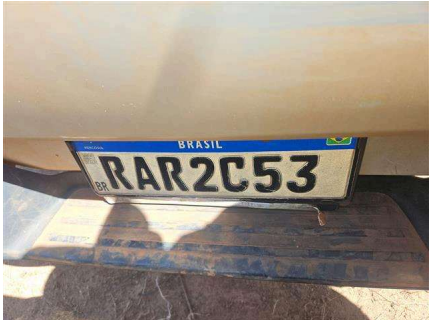
PLACA

Condição:  
✔ **PLACA EM CONFORMIDADE.**

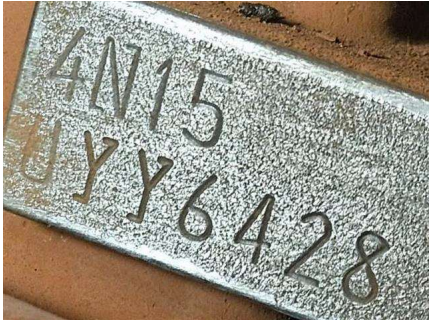
MOTOR

Numeração do Motor no Veículo:  
**4N15UY6428**

Numeração do Motor na BIN:  
**4N15BAD7290**

Condição:  
✖ **NUMERAÇÃO DIVERGENTE DA QUE CONSTA NA BIN.**

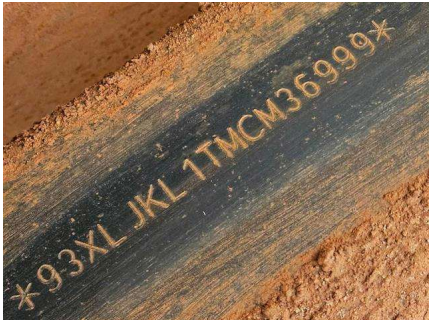
Numeração do Chassi no Veículo:  
**93XLJKL1TMCM36999**

Numeração do Chassi na BIN:  
**93XLJKL1TMCM36999**

Condição:  
✔ **N. DO CHASSI NO VEICULO É O MESMO DA BIN.**

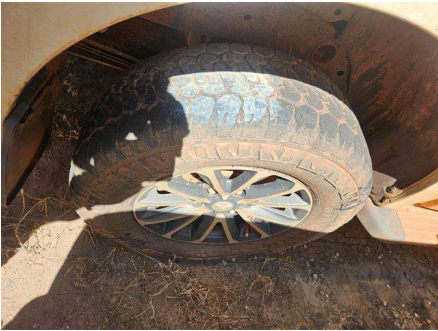
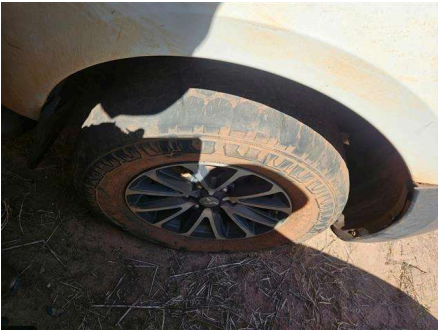
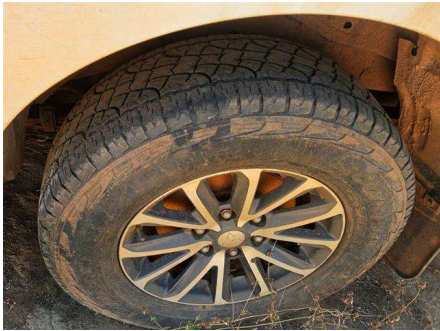
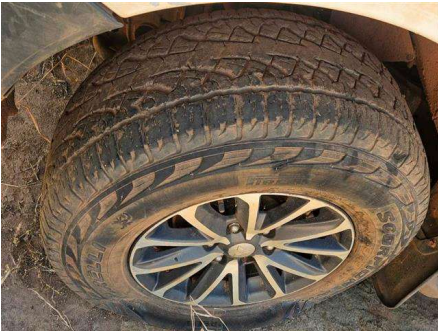
PNEUS

Estepe / Suplentes:  
1

Quantidade de Pneus:  
4

Quantidade de Eixos:  
2

Estado Geral dos Pneus:  
REGULAR
