## LAUDO DE AVALIAÇÃO

LAUDO Nº 56972 - DATA DE EMISSÃO: 03/08/2026

**RANGER CD XLS 4X2 2.2**

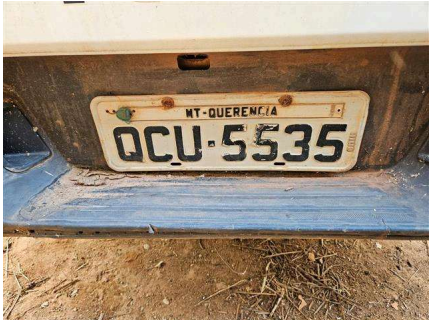
PLACA

Condição:  
✔ **PLACA EM CONFORMIDADE.**

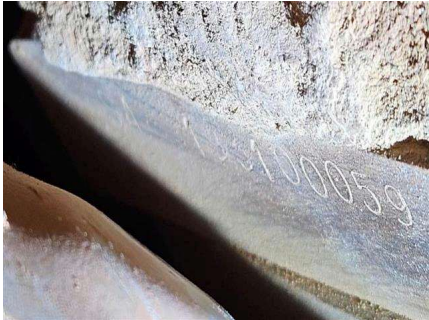
MOTOR

Numeração do Motor no Veículo:  
**ILEGIVEL**

Numeração do Motor na BIN:  
**QJ2UKJ090409**

Condição:  
✖ **NUMERAÇÃO DIVERGENTE DA QUE CONSTA NA BIN.**

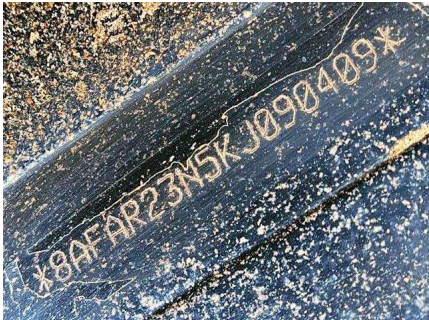
Numeração do Chassi no Veículo:  
**8AFAR23N5KJ090409**

Numeração do Chassi na BIN:  
**8AFAR23N5KJ090409**

Condição:  
✔ **N. DO CHASSI NO VEICULO É O MESMO DA BIN.**

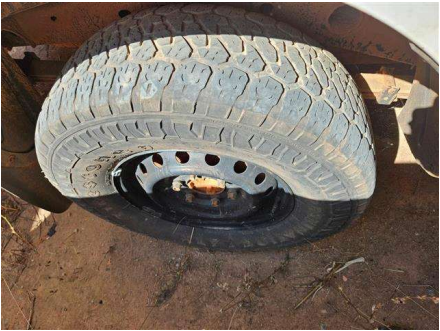
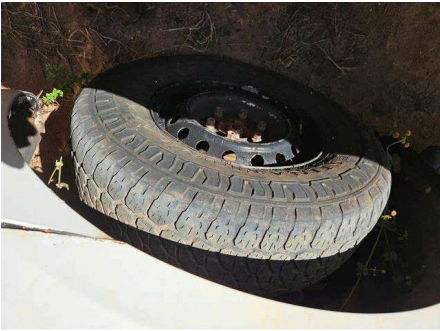
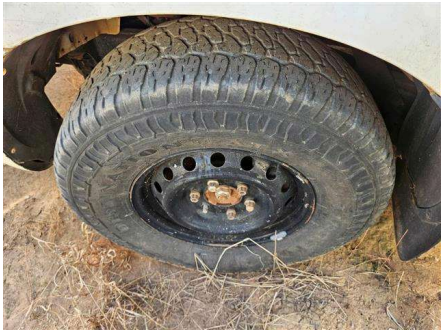
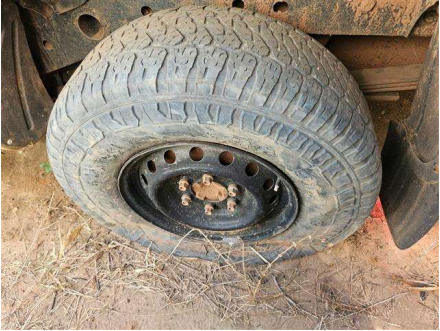
PNEUS

Estado Geral dos Pneus:  
REGULAR
