| <b>Realizado Em:</b> | 15/05/2026 21:09 | <b>O.S:</b> | 8445588244 | <b>CNPJ:</b> | 30977002000104 |

| <b>Placa:</b> | QXD-5901 | <b>Marca:</b> | FORD | <b>Modelo:</b> | KA SE 1.0 SD C | <b>Tipo:</b> | AUTOMOVEI |

FOTOS CAUTELAR AUTOMÓVEL 7075

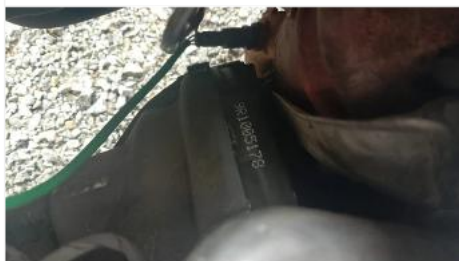
Nº do Motor

- ✗ NÚMERO DO MOTOR: **DIVERGENTE**
- ✓ ETIQUETA VIS COMPARTIMENTO DO MOTOR: **OK ORIGINAL**
- ✓ NÚMERO DO CHASSI: **OK ORIGINAL**
- ✓ GRAVAÇÃO VIN VIDRO PARABRISAS: **OK ORIGINAL**
- ✓ PLAQUETA CHASSI / CARROCERIA: **OK ORIGINAL**
- ✓ ETIQUETA VIS COLUNA DIREITA PASSAGEIRO: **OK ORIGINAL**
- ✓ GRAVAÇÃO VIN VIDRO DA PORTA DIANTEIRA DIREITA: **OK ORIGINAL**
- ✓ GRAVAÇÃO VIN VIDRO DA PORTA TRASEIRA DIREITA: **OK ORIGINAL**
- ✓ GRAVAÇÃO VIN VIDRO VIGIA TRASEIRO DIREITO: **OK ORIGINAL**
- ✓ GRAVAÇÃO VIN VIDRO TRASEIRO: **OK ORIGINAL**
- ✓ GRAVAÇÃO VIN VIDRO VIGIA TRASEIRO ESQUERDO: **OK ORIGINAL**
- ✓ GRAVAÇÃO VIN VIDRO PORTA TRASEIRA ESQUERDA: **OK ORIGINAL**
- ✓ GRAVAÇÃO VIN VIDRO PORTA DIANTEIRA ESQUERDA: **OK ORIGINAL**

Motor trocado - Número do Motor divergente da base de dados, conforme pesquisa, CRLV não apresentado.

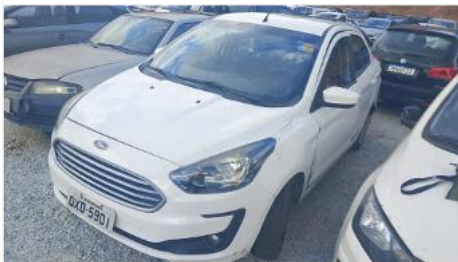
Dianteira esquerda 45 graus

- ⚠ CAPÔ: **PEQUENOS RISCOS E AMASSADOS**
- ✗ PARALAMA DIANTEIRO ESQUERDO: **AVARIADO**
- ⚠ PARALAMA DIANTEIRO DIREITO: **PEQUENOS RISCOS E AMASSADOS**
- ✗ PARACHOQUE DIANTEIRO: **AVARIADO**
- ✗ PORTA DIANTEIRA ESQUERDA: **AVARIADO**
- ✓ RETROVISOR ESQUERDO: **OK ORIGINAL**
- ⚠ PORTA TRASEIRA ESQUERDA: **PEQUENOS RISCOS E AMASSADOS**
- ⚠ LATERAL TRASEIRA ESQUERDA: **REPINTURA COM MASSA**
- ✗ TAMPA TRASEIRA PORTAMALAS: **AVARIADO**
- ✗ PARACHOQUE TRASEIRO: **AVARIADO**
- ✓ TETO EXTERNO: **OK ORIGINAL**
- ⚠ LATERAL TRASEIRA DIREITA: **PEQUENOS RISCOS E AMASSADOS**
- ⚠ PORTA TRASEIRA DIREITA: **PEQUENOS RISCOS E AMASSADOS**
- ⚠ PORTA DIANTEIRA DIREITA: **PEQUENOS RISCOS E AMASSADOS**
- ✓ RETROVISOR DIREITO: **OK ORIGINAL**

| Item | Avaria | Horas de Mecânica | Horas de Funilaria | Horas de Pintura | Horas de Elétrica | Horas de Tapeçaria | Horas totais | Valor do item | Valor de mão de obra |
|---|---|---|---|---|---|---|---|---|---|
| Para-lama dianteiro esquerdo | Amassado | 0 | 2 | 4 | 0 | 1 | 7 | R\$ 0,00 | R\$ 200,00 |
| Para-choque dianteiro | Riscado | 0 | 1 | 4 | 1 | 1 | 7 | R\$ 0,00 | R\$ 200,00 |

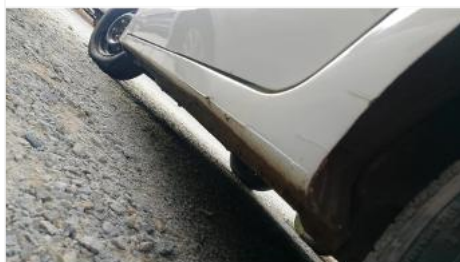
- ✗ COLUNA C TRASEIRA ESQUERDA: **REPARADO**
- ✗ CAIXA DE AR ESQUERDA: **AVARIADO**
- ✓ LONGARINA TRASEIRA ESQUERDA: **OK ORIGINAL**
- ✗ LONGARINA TRASEIRA DIREITA: **AVARIADO**

| Item | Avaria | Horas de Mecânica | Horas de Funilaria | Horas de Pintura | Horas de Elétrica | Horas de Tapeçaria | Horas totais | Valor do item | Valor de mão de obra |
|---|---|---|---|---|---|---|---|---|---|
| Caixa de ar esquerda | Amassado | 0 | 2 | 2 | 0 | 1 | 5 | R\$ 0,00 | R\$ 200,00 |

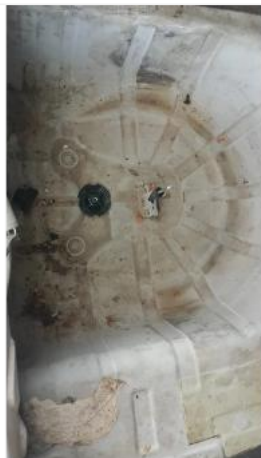
Caixa de estepe interior

- ✗ PAINEL TRASEIRO EXTERNO: **AVARIADO**
- ✗ CAIXA DE ESTEPE EXTERNA: **AVARIADO**
- ✗ PAINEL TRASEIRO INTERNO: **AVARIADO**
- ✗ CAIXA DE ESTEPE INTERNA: **AVARIADO**

| Item | Avaria | Horas de Mecânica | Horas de Funilaria | Horas de Pintura | Horas de Elétrica | Horas de Tapeçaria | Horas totais | Valor do item | Valor de mão de obra |
|---|---|---|---|---|---|---|---|---|---|
| Caixa de estepe | Amassado | 0 | 2 | 3 | 0 | 1 | 6 | R\$ 0,00 | R\$ 650,00 |

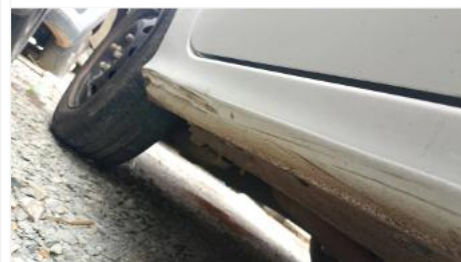
Caixa de ar direita

- ✓ COLUNA C TRASEIRA DIREITA: **OK ORIGINAL**
- ✗ CAIXA DE AR DIREITA: **AVARIADO**
- ✓ COLUNA B CENTRAL DIREITA: **OK ORIGINAL**
- ✓ COLUNA A DIANTEIRA DIREITA: **OK ORIGINAL**
