Cliente: **DEALERS CLUB INTERMEDIACOES DE SERVICOS E NEGOCIOS LTDA**

Placa: **RWC8G13** Marca: **REBOQUE** Modelo: **DOLLY (2e(C/Pneus))** Cód. Molicar: **99801102-2** KM:

Chassi: **94BL0462NNV004749** Motor: Cor: **PRETA** Comb: **NÃO POSSUI** Portas: **0** Ano/Mod: **2022/2022**

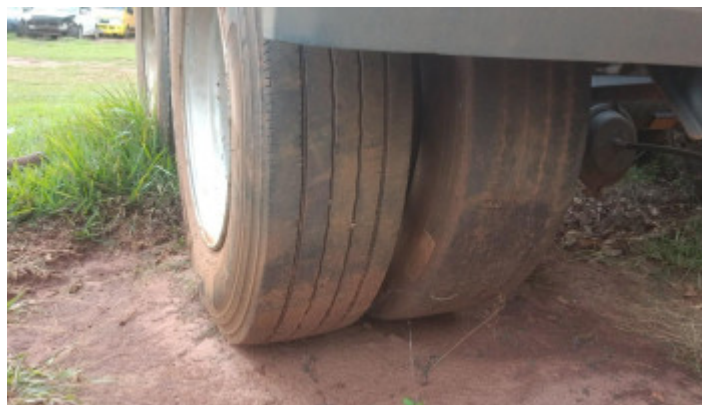
Foto Pneus Internos (1º eixo)

Pontos de riscos e amassados decorrentes de uso; Pneus próximo do TWI; Itens de identificação chassi, dentro dos padrões da fabricante.
