Cliente: **DEALERS CLUB INTERMEDIACOES DE SERVICOS E NEGOCIOS LTDA**

Local: **DEALERS - SUZANO - SP**

Placa: **EU07F02** Marca: **CITROEN** Modelo: **XSARA PICASSO (GLX 1.6 16v(Flex))** Cód. Molicar: **01001525-5** KM:

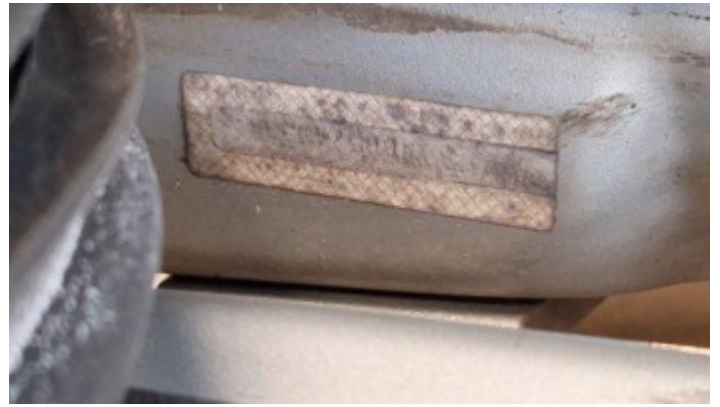
Foto etiqueta ETA (batente da porta)

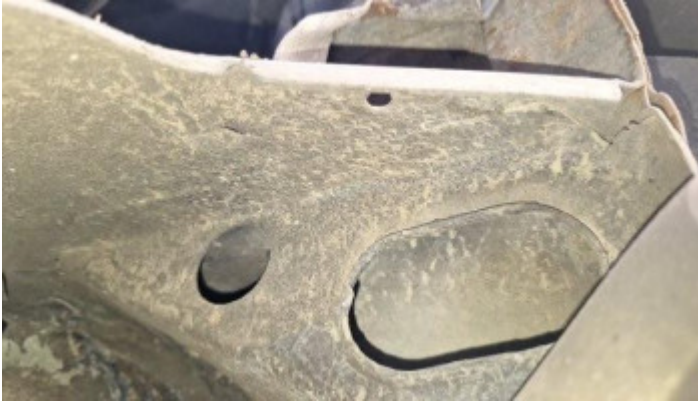
Veiculo sujo com pintura queimada apresenta painel traseiro/longarinas avariadas, assoalho do porta malas avariadas, possui amassados e riscos proveniente de uso, apresenta reparos e repintura pela carroceria, pneus no twi, chassi, motor, etiquetas ETA e gravações de vidros dentro dos padrões, hodômetro avariado.

Foto Estrutura Longarina Traseira Esquerda
