Cliente: DEALERS CLUB INTERMEDIACOES DE SERVICOS E NEGOCIOS LTDA

Local: DEALERS - SUZANO - SP

Placa: OVM4B73 Marca: VOLKSWAGEN Modelo: GOL(Geracao4) (1.0 8v(Trend)(T.Flex)) Cód. Molicar: 05115106-6 KM: 136726  
Chassi: 9BWAA05W1EP046181 Motor: CCP449468 Cor: BRANCA Comb: ALCOOL/GASOLINA Portas: 2 Ano/Mod: 2013/2014  
Chassi BIN: 9BWAA05W1EP046181 Motor BIN: CCP449468 Cor BIN: BRANCA Comb. BIN: ALCOOL/GASOLINA Renavam: 00589046799  
Câmbio: Não verificado

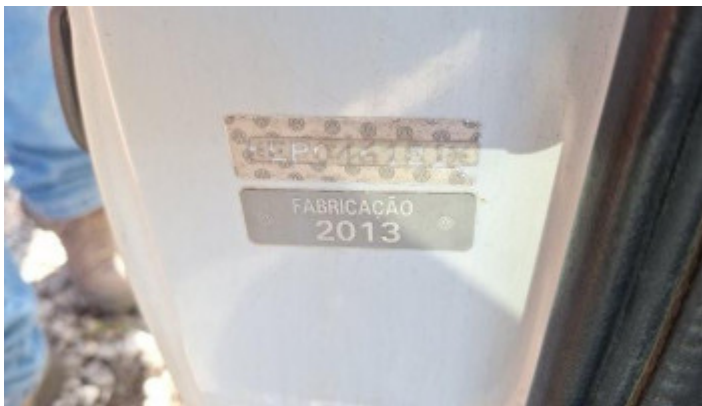
Foto etiqueta ETA (batente da porta)

- ASSOALHO: ORIGINAL - BATENTE DA PORTA: ORIGINAL - COMPARTIMENTO DO MOTOR: ORIGINAL

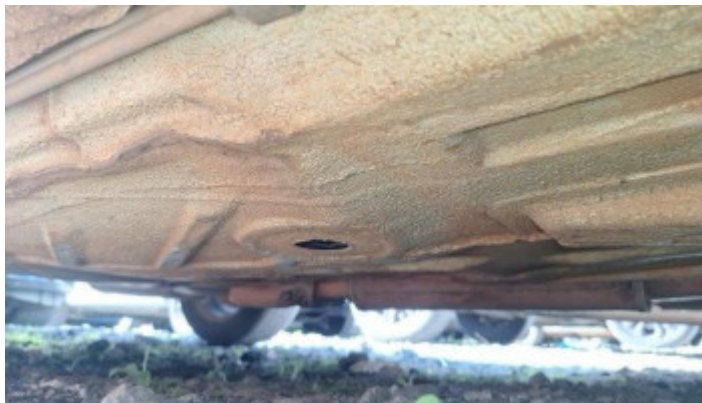
Foto Caixa de Ar Lado Esquerdo
