Nome Fantasia: AUDITEC

Data da Realização da Vistoria: 03/10/2025 08:43

Modelo  
VW/29.530 MTM 6X4

| AUTOROLA - SIGN & DRIVE - VISTORIA VEICULAR | 2092209 | 03/10/2025 |

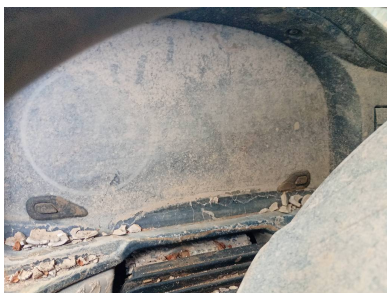
Hodômetro

Observação  
 ⚠ Veículo alagado, não está funcionando,  
 Veículo não liga, funcionamento do motor e parte  
 elétrica não foram testados, KM não foi coletada.

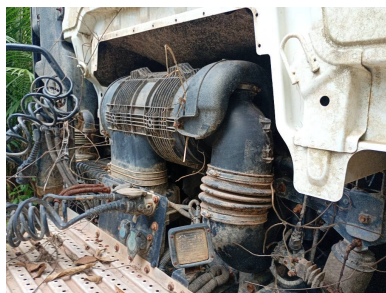
Compartimento do motor

**VEÍCULO COM PARTES DO MOTOR DESMONTADAS, EIXO CARDA DESMONTADO DENTRO DA CABINE.**

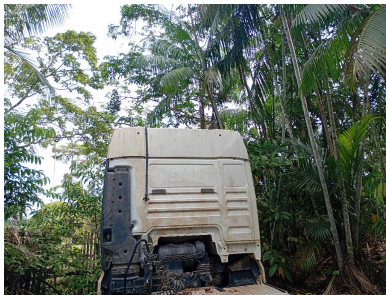
Teto pintura

**Observação:** Veículo com algumas avarias e indícios de reparos de funilaria e pintura. Veículo de enchente.
