Cliente: **DEALERS CLUB INTERMEDIACOES DE SERVICOS E NEGOCIOS LTDA**

Local: **DEALERS - GUARULHOS - SP**

Placa: **ENJ5252** Marca: **PEUGEOT** Modelo: **207 HATCH (XR 1.4 8v(Flex))** Cód. Molicar: **03803903-5** KM:

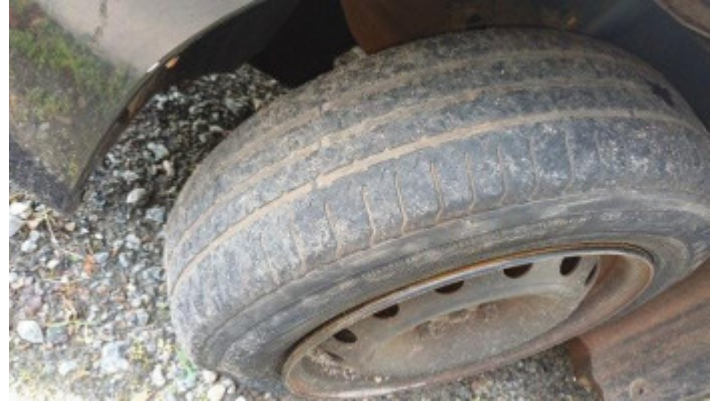
Foto Pneu Dianteiro Esquerdo

Reprovado devido caixas de ar ambos os lados avariadas, lados esquerdo com vestígios de reparação; Pontos de riscos e amassados decorrentes de uso, pneus próximo do TWI, motor, chassi, etiquetas, gravações dos vidros dentro do padrão, exceto vigia traseiro com (VIS) ausente.

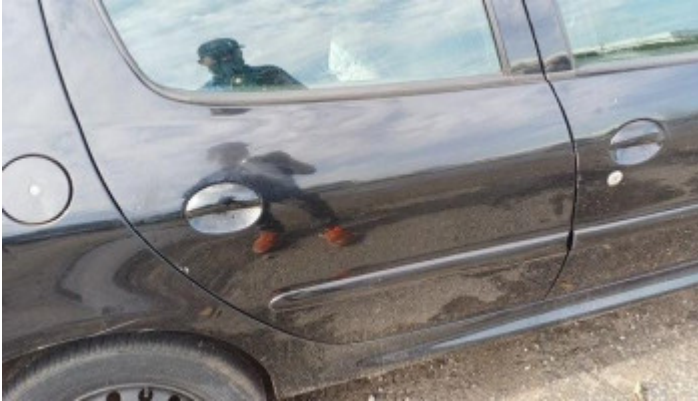
Foto Avaria Porta Direita Dianteira
