Cliente: **DEALERS CLUB INTERMEDIACOES DE SERVICOS E NEGOCIOS LTDA**

Local: **DEALERS - SUZANO - SP**

Placa: **EU07F02** Marca: **CITROEN** Modelo: **XSARA PICASSO (GLX 1.6 16v(Flex))** Cód. Molicar: **01001525-5** KM:

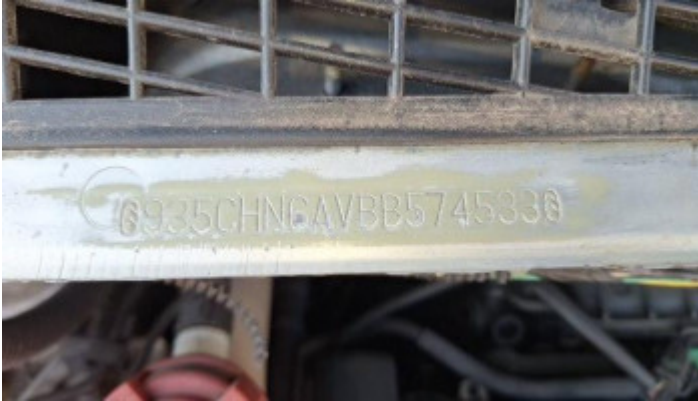
Foto da gravação do chassi : 935CHN6AVBB5745336

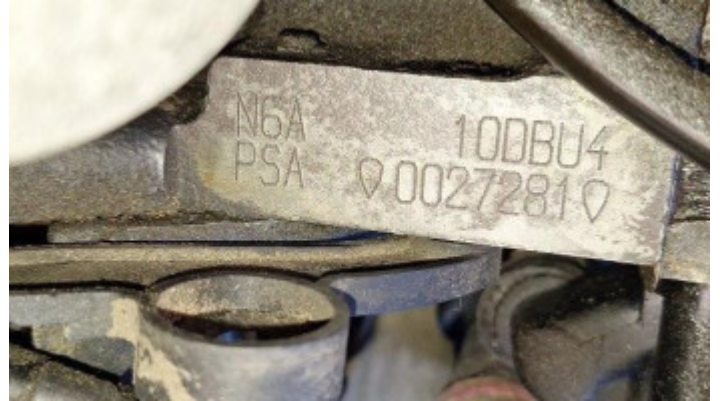
Foto do número do motor : 10DBU40027281

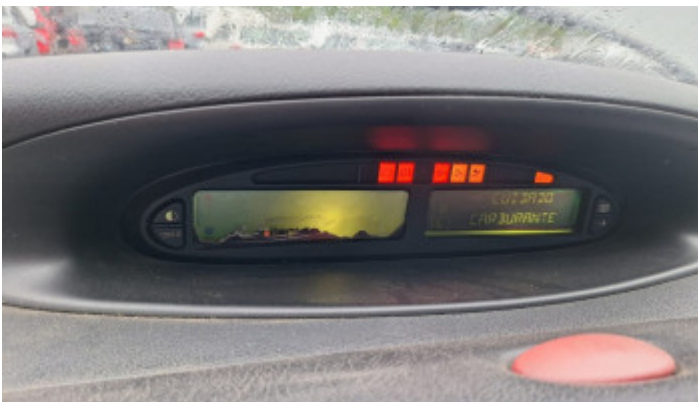
Veiculo sujo com pintura queimada apresenta painel traseiro/longarinas avariadas, assoalho do porta malas avariadas, possui amassados e riscos proveniente de uso, apresenta reparos e repintura pela carroceria, pneus no twi, chassi, motor, etiquetas ETA e gravações de vidros dentro dos padrões, hodômetro avariado.

Foto do odômetro

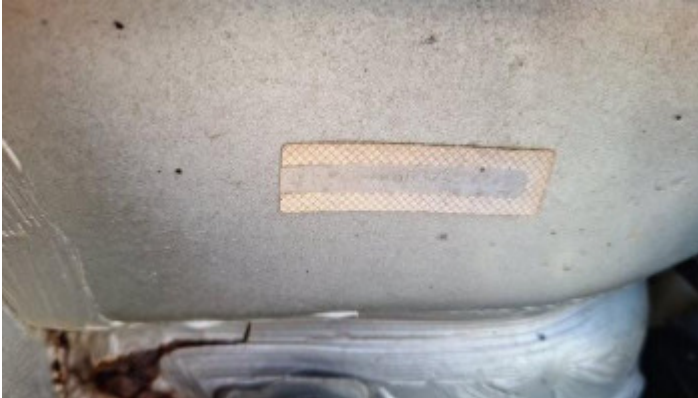
Foto da etiqueta ETA (compartimento do motor)

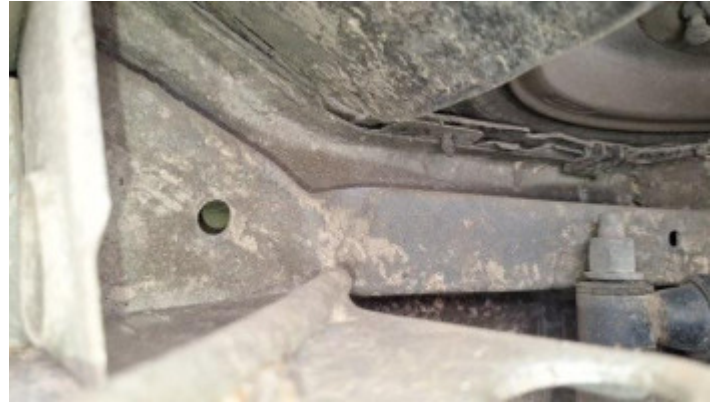
Foto Estrutura Longarina Traseira Direita

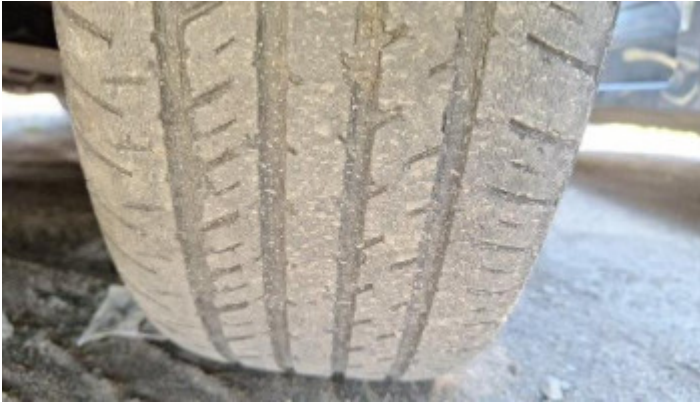
Foto Pneu Dianteiro Esquerdo

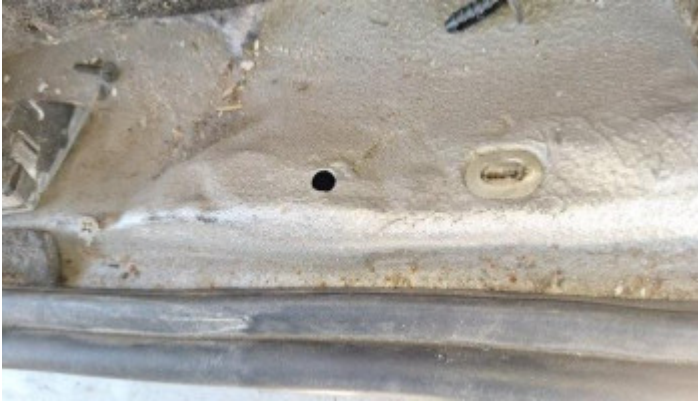
Foto Avaria Assoalho do Porta Malas
