Proprietário: **BANCO C6 S.A.**

Local: **DEALERS - GASPARGASPAR - SC**

## 1. DADOS DO VEÍCULO

Placa: **MKP1F61** Marca: **VOLKSWAGEN** Modelo: **GOL (G6) (1.0 8V FLEX)** Cód. Molicar: **05122393-4** KM:

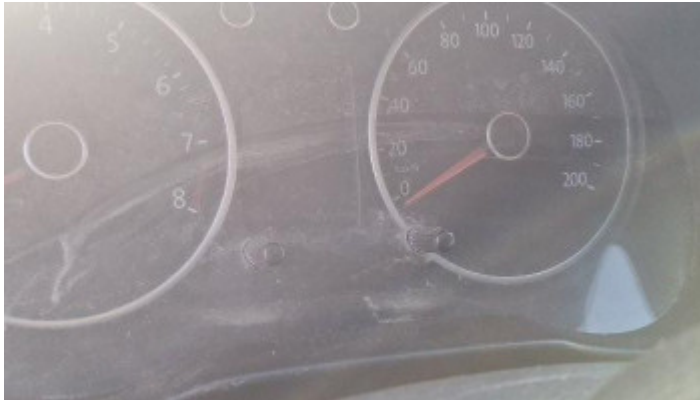
Foto do odômetro

Reprovado devido colunas ambos os lados, caixas de ar ambos os lados avariadas; Pontos de riscos e amassados decorrentes de uso; Pneus próximo do TWI; Itens de identificação (motor, chassi, etiquetas, gravações dos vidros) dentro dos padrões da montadora, exceto para-brisa com (VIS) ausente; Bateria sem carga impossibilitando coletar hodômetro.
