Cliente: DEALERS CLUB INTERMEDIACOES DE SERVICOS E NEGOCIOS LTDA

Local: DEALERS - SUZANO - SP

Placa: OVM4B73 Marca: VOLKSWAGEN Modelo: GOL(Geracao4) (1.0 8v(Trend)(T.Flex)) Cód. Molicar: 05115106-6 KM: 136726  
Chassi: 9BWAA05W1EP046181 Motor: CCP449468 Cor: BRANCA Comb: ALCOOL/GASOLINA Portas: 2 Ano/Mod: 2013/2014  
Chassi BIN: 9BWAA05W1EP046181 Motor BIN: CCP449468 Cor BIN: BRANCA Comb. BIN: ALCOOL/GASOLINA Renavam: 00589046799  
Câmbio: Não verificado

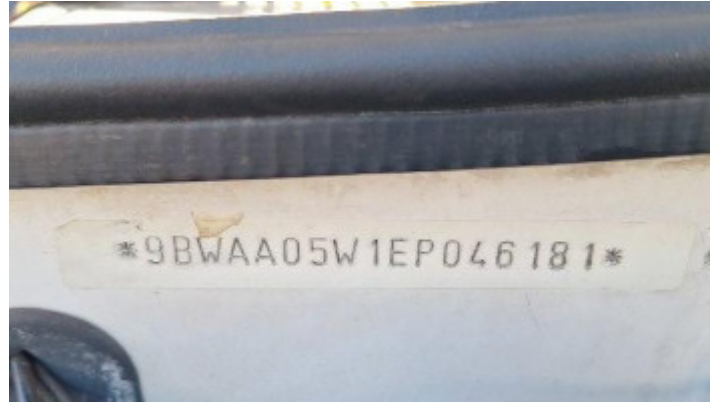
Foto da gravação do chassi : 9BWAA05W1EP046181

- A) Base da gravação da numeração do chassi: Preservada, não apresentando anormalidade.
- B) Numeração identificadora do chassi: Dentro dos padrões habituais do fabricante, não apresentado anormalidade.
- C) Base da gravação da numeração do motor: Preservada, não apresentando anormalidade.
- D) Numeração identificadora do motor: Dentro dos padrões habituais do fabricante, não apresentado anormalidade.

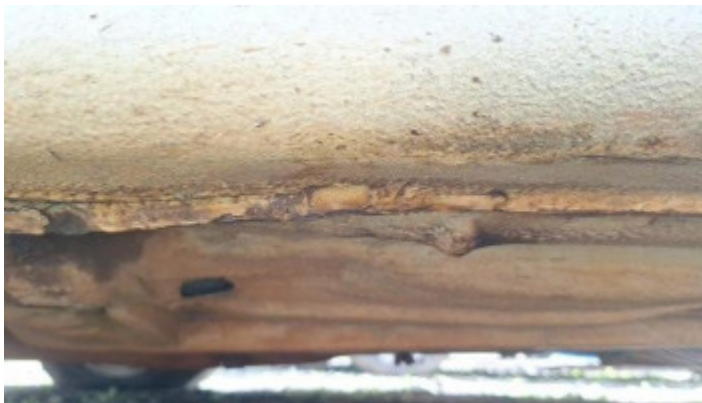
Foto Caixa de Ar Lado Direito

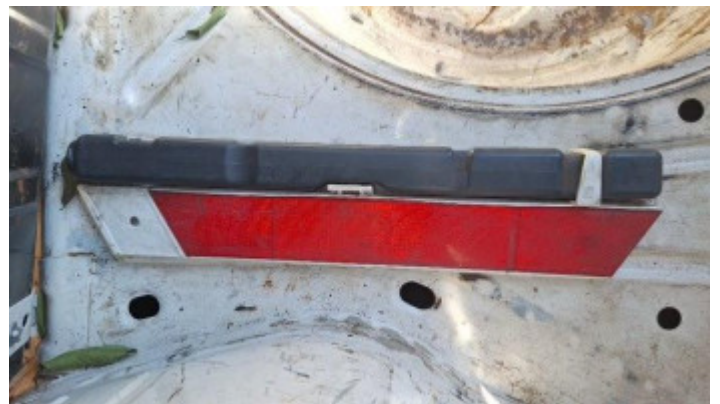
Foto Assoalho do Porta Malas
